# CICLO DE SEMINARIOS WEB

## Ingeniería Estructural Forense. Casos de Estudio de colapsos y fallos de puentes.

Ing. Martín Polimeni

# INGENIERÍA ESTRUCTURAL FORENSE

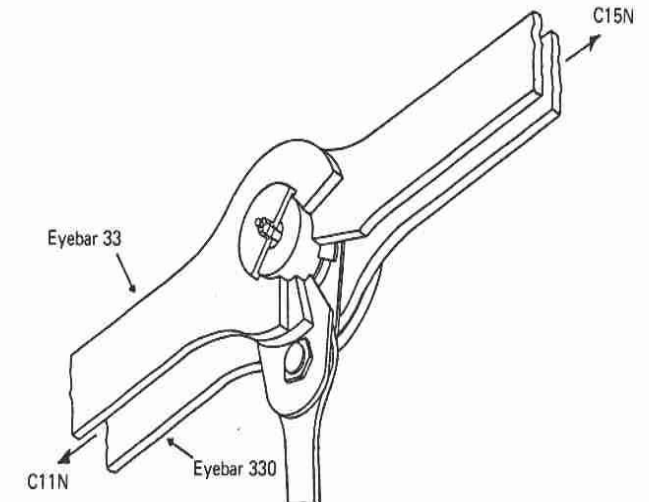
Cadenas de suspensión tipo barras de ojo. La cadena formaba parte del cordón superior del reticulado de rigidez longitudinal. Un proceso combinado de **corrosión-fatiga** inició y propagó una fisura en el agujero de alojamiento del perno de la barra 330 en la junta C13. La **falla de dicha unión produjo el colapso total de la estructura.**

Figure 2.3 Eyebar chain joint at C13 where the chain was connected to truss by hanger and hanger strap plates.

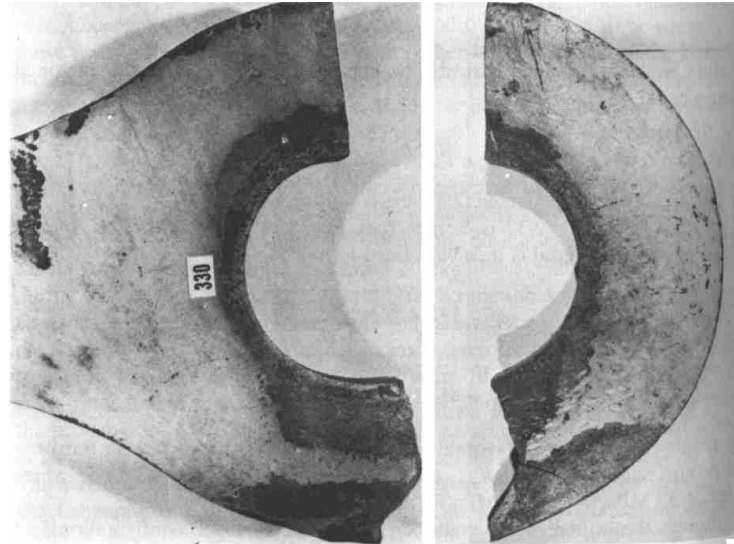
FIGURE 14.8 Fractured eyebar responsible for failure of Point Pleasant Bridge.<sup>19</sup>  
(Reprinted from *Journal of Testing and Evaluation* with permission from American Society for Testing and Materials.)

- Las **causas principales** del colapso de la estructura fueron:
  - **Elección inadecuada** de las propiedades del material de la barras de ojo. **Baja tenacidad a fractura.**
  - 39 años de servicio previo al colapso originó un **proceso combinado de fatiga y corrosión** que inició y propagó fisuras.
  - **Baja temperatura** existente al momento del colapso.
  - El **diseño de los nudos** entre barras de ojo era de **difícil inspección.**
  - **Falta de redundancia estructural.**
  - Tareas de inspección y mantenimiento inadecuadas y/o deficientes.

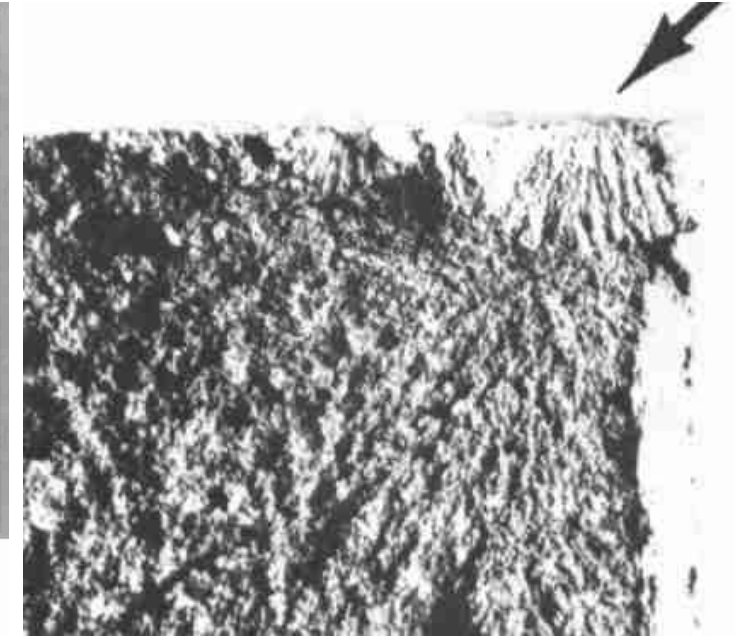
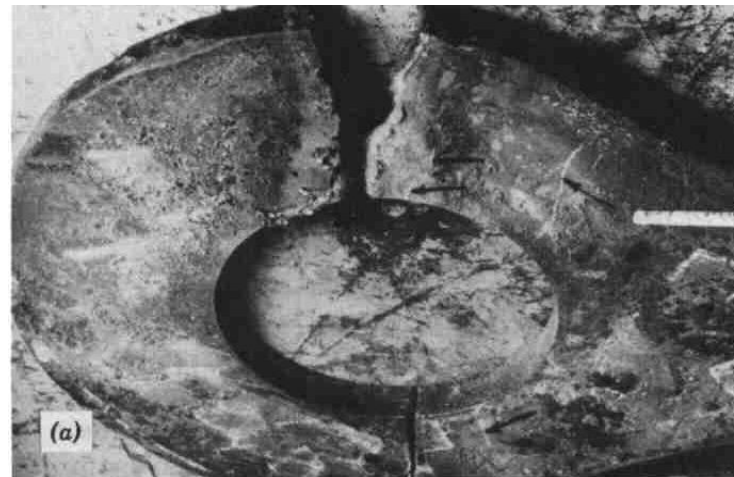
Cracked eyebar showing forge laps on the eyebar surface (courtesy of Santa Fe Railroad).

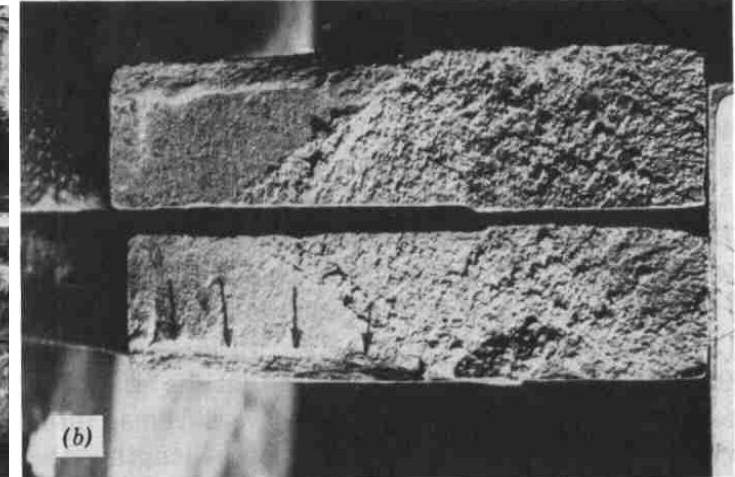
Fracture surface showing initial forge lap crack, fatigue crack, and final fracture surface.

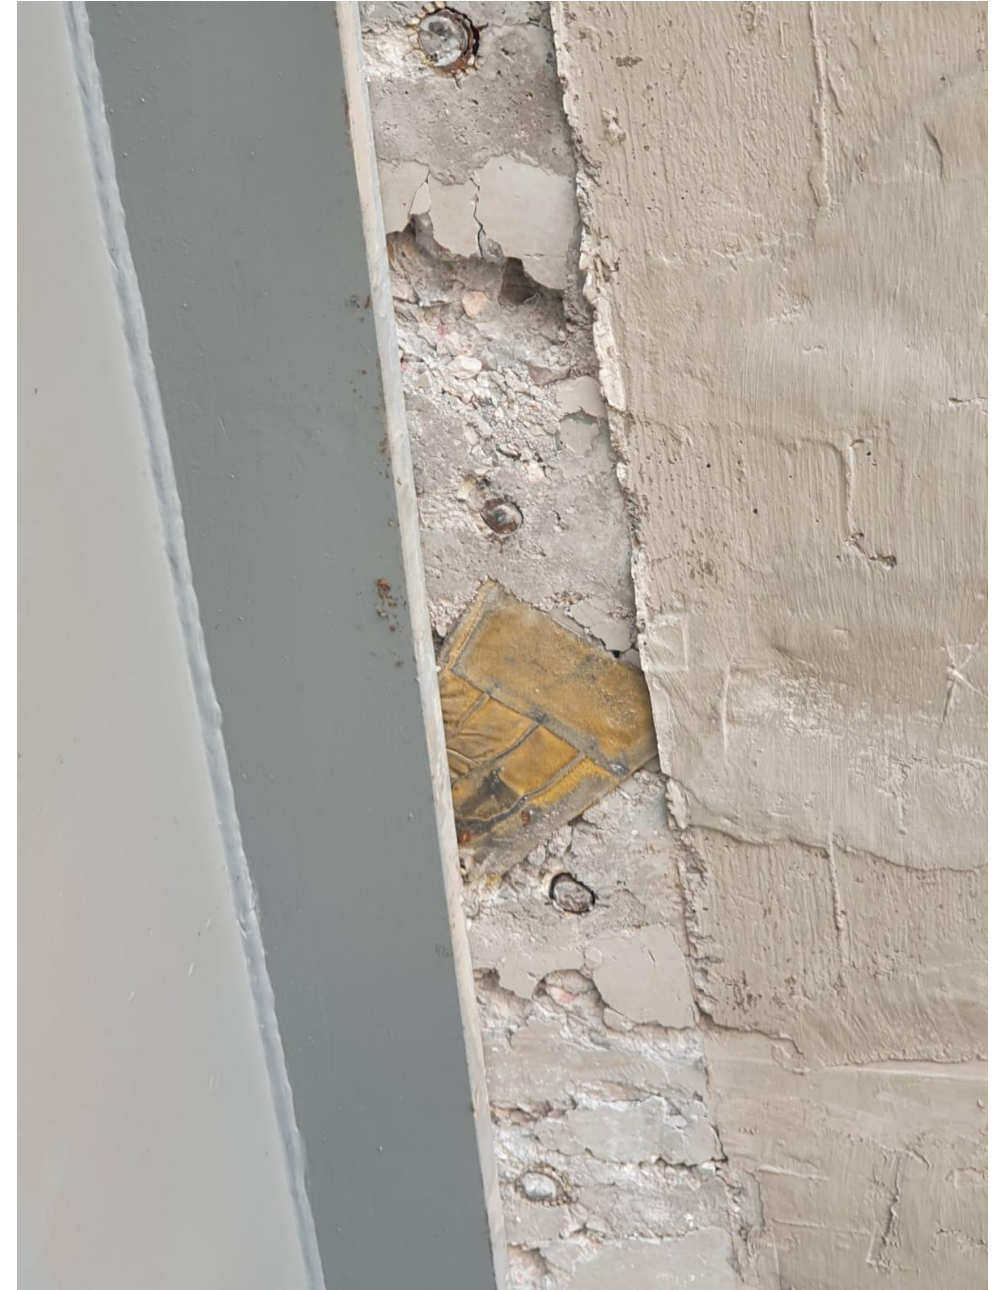
**Falla de la conexión a corte hormigón - acero.**

Las uniones soldadas studs/viga son severamente solicitadas a fatiga en este tipo de estructuras y, probablemente, el estado de Fractura y Fatiga haya sido el dimensionante de la cantidad a disponer.

Asimismo, el arriostramiento interno en K puede inducir a deformaciones cíclicas fuera del plano para cargas asimétricas.

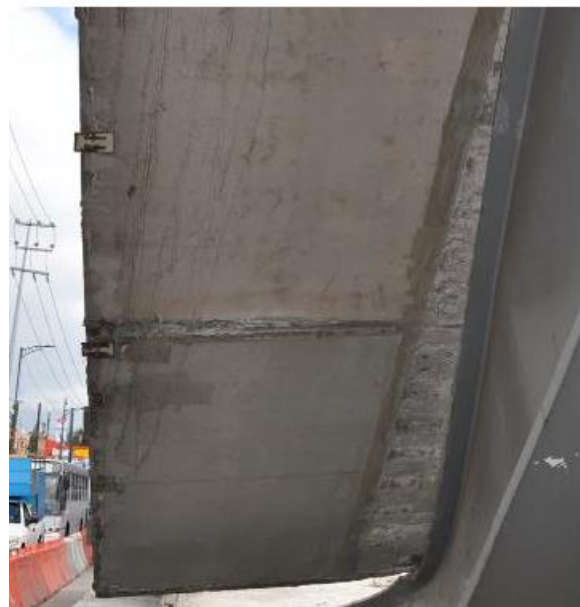
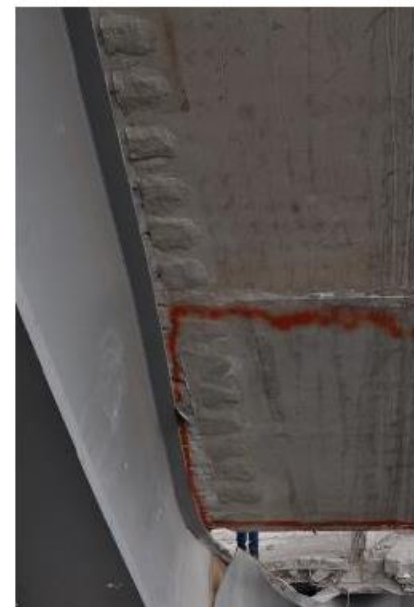
Pandeo lateral torsional de las vigas metálicas hacia el interior, luego de la falla de la acción mixta. Otra aspecto anómalo que se detectó fue la no eliminación de la protección cerámica de la unión soldada de los studs.

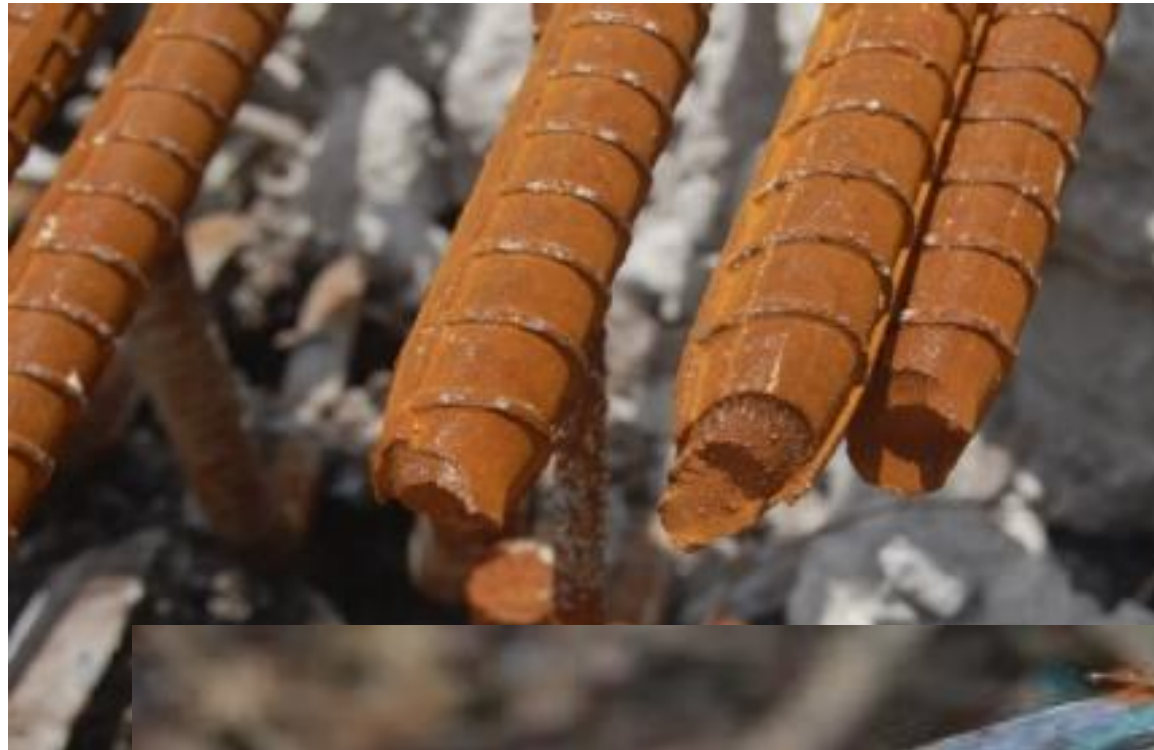
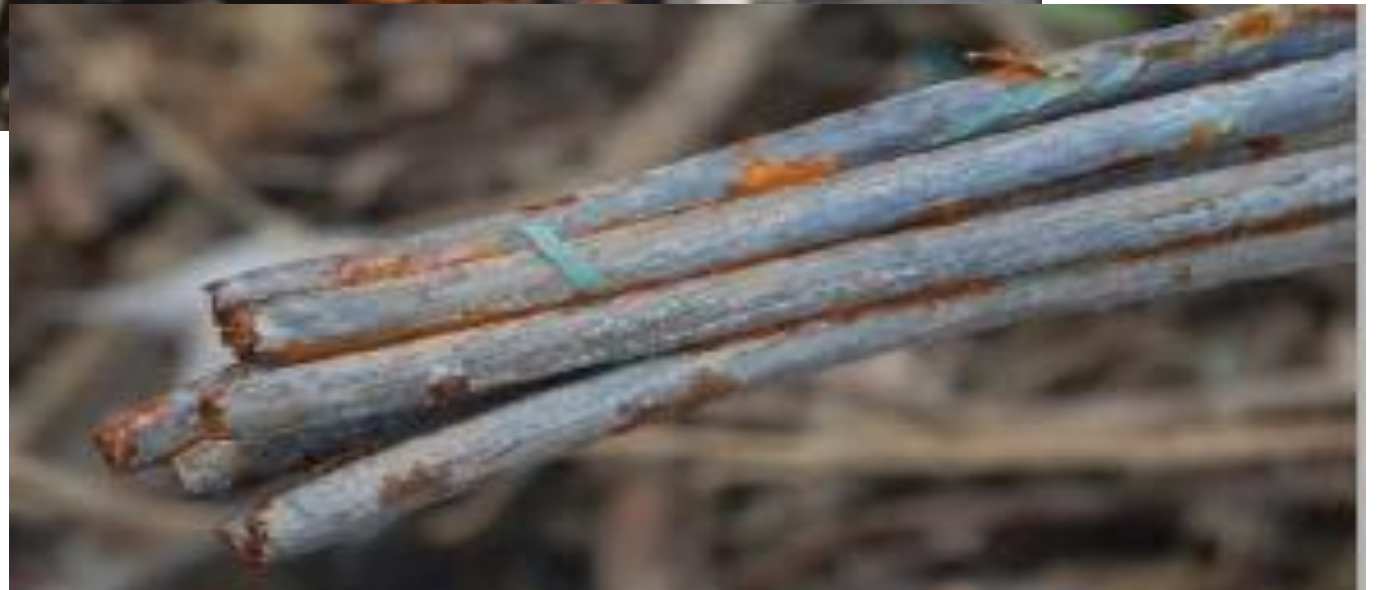
Superficies de fractura dúctiles de las barras de armadura. Este hecho indica que dichas barras llegaron a fluencia con el consecuente alargamiento lo que provocó el incremento de la deformación lateral de los brazos del pilón que generó un proceso progresivo de inestabilidad hasta el colapso.

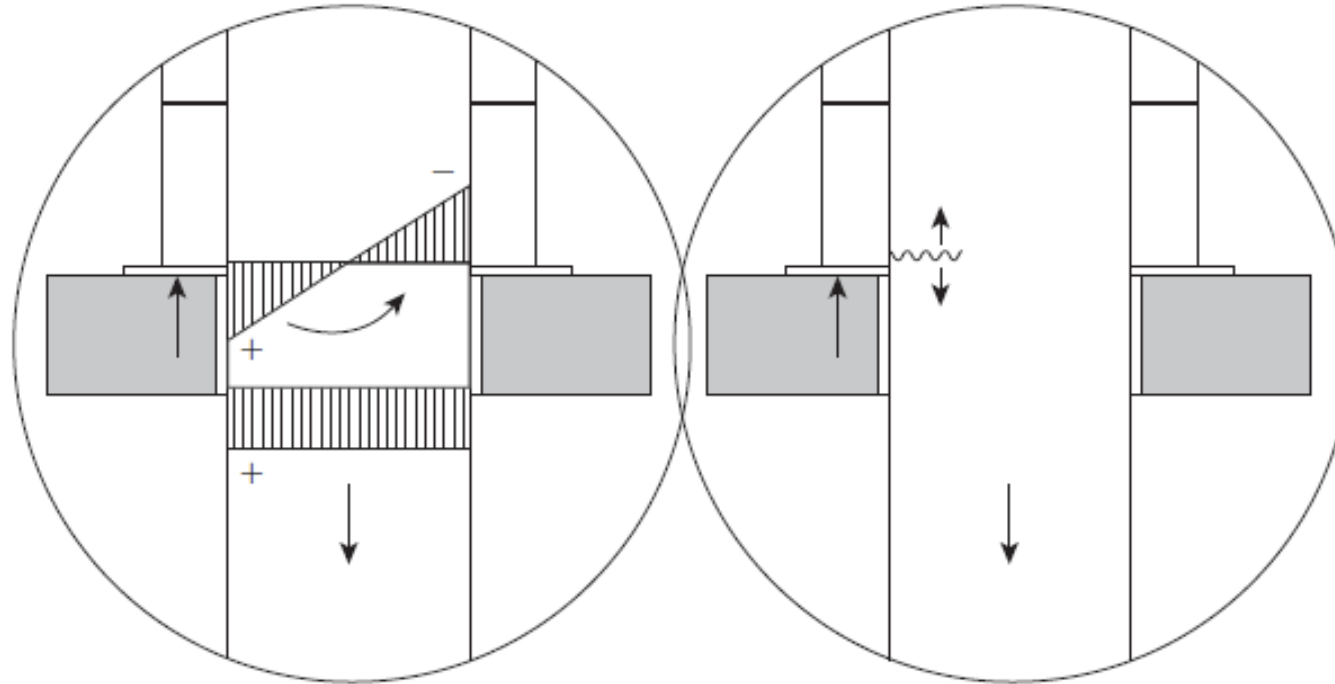
Secondary bending stresses, in addition to the normal tension stress, will eventually initiate a fatigue crack

Tensiones secundarias por flexión cíclica que iniciaron y propagaron fisuras en las barras de acero, de inadecuada tenacidad a fractura. Adicionalmente, el diseño del detalle **no permitía** una correcta tarea de **inspección**.

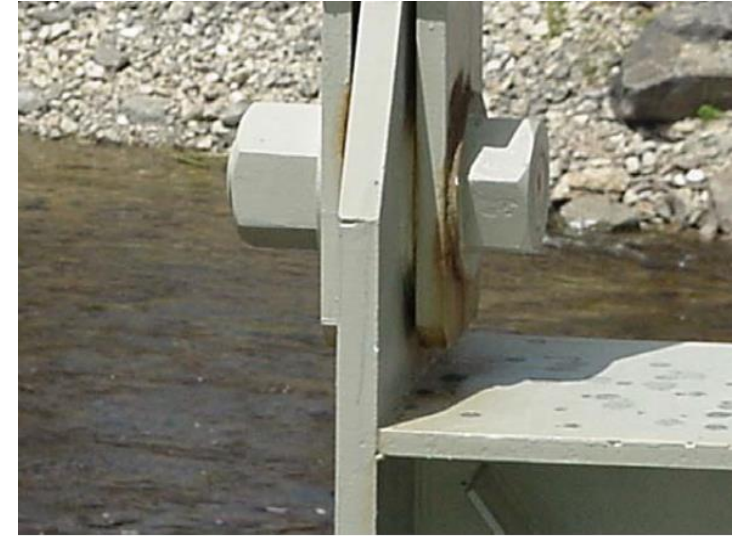
Typical seized pin

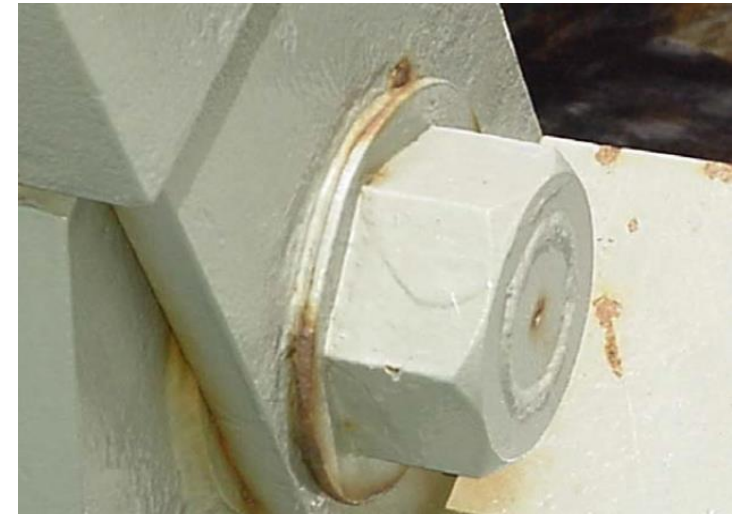
Possible over-tightened nut or crevice corrosion causing distortion of washer.

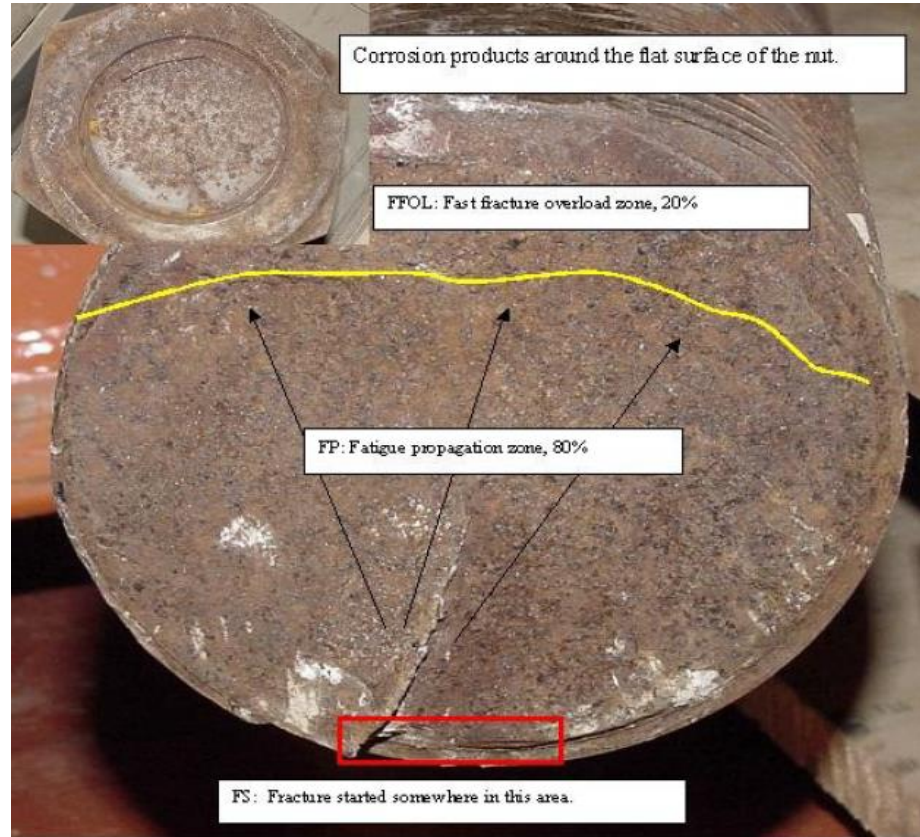
| Location | Age of Corrosion Product on Fast Fracture Face | Comments* |
|---|---|---|
| Hanger 1 (Northwest) | 5 to 7 years | Fatigue crack likely started several years earlier at the location where an attempt may have been made to grind a defect out of thread when the bridge was constructed in 1960 |

Hanger 1 (NW) – Fracture Face

Superficie de fractura en la zona roscada de una barra de suspensión. Superficies diferenciadas de propagación y de fractura rápida. Productos de corrosión, también, fueron detectados.

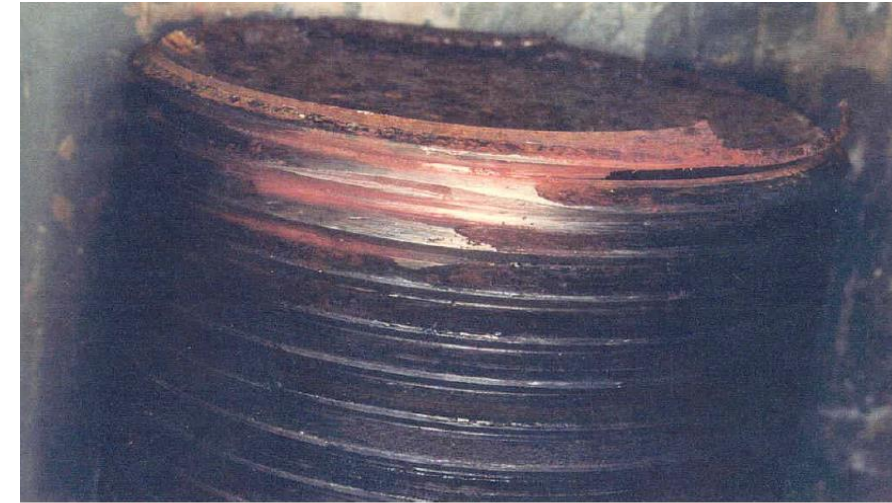
Hanger 1 (NW) – Shiny Area - Ground down threads.

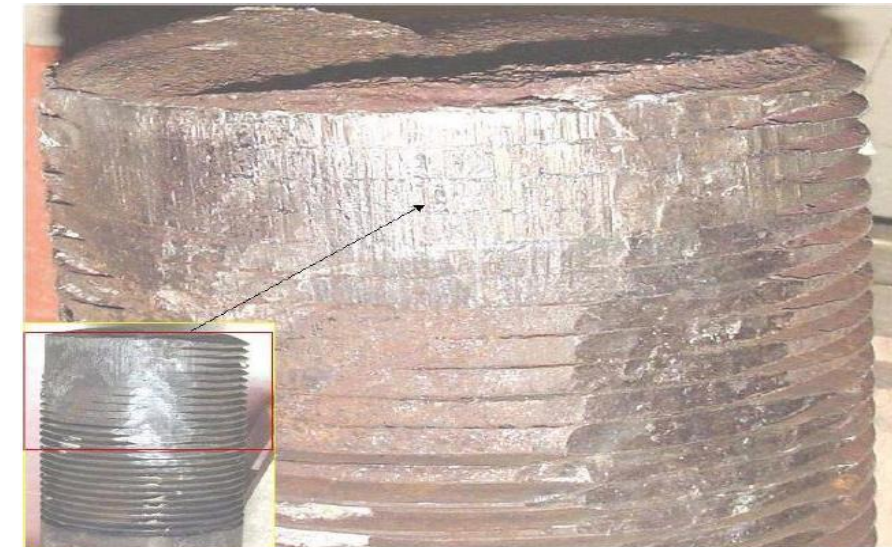
Hanger 1 (NW) – Threaded Area Showing Signs of Wear, Abrasion, and Impact Damage

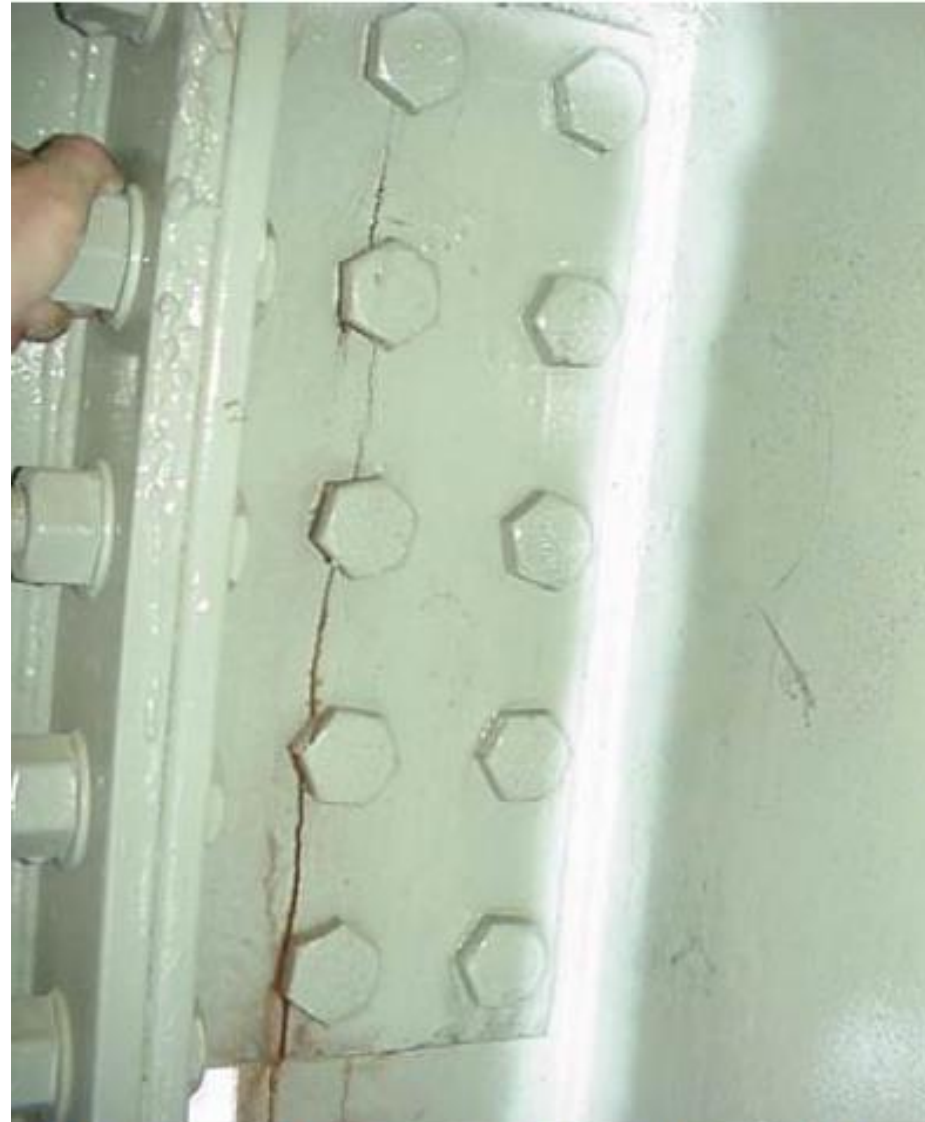
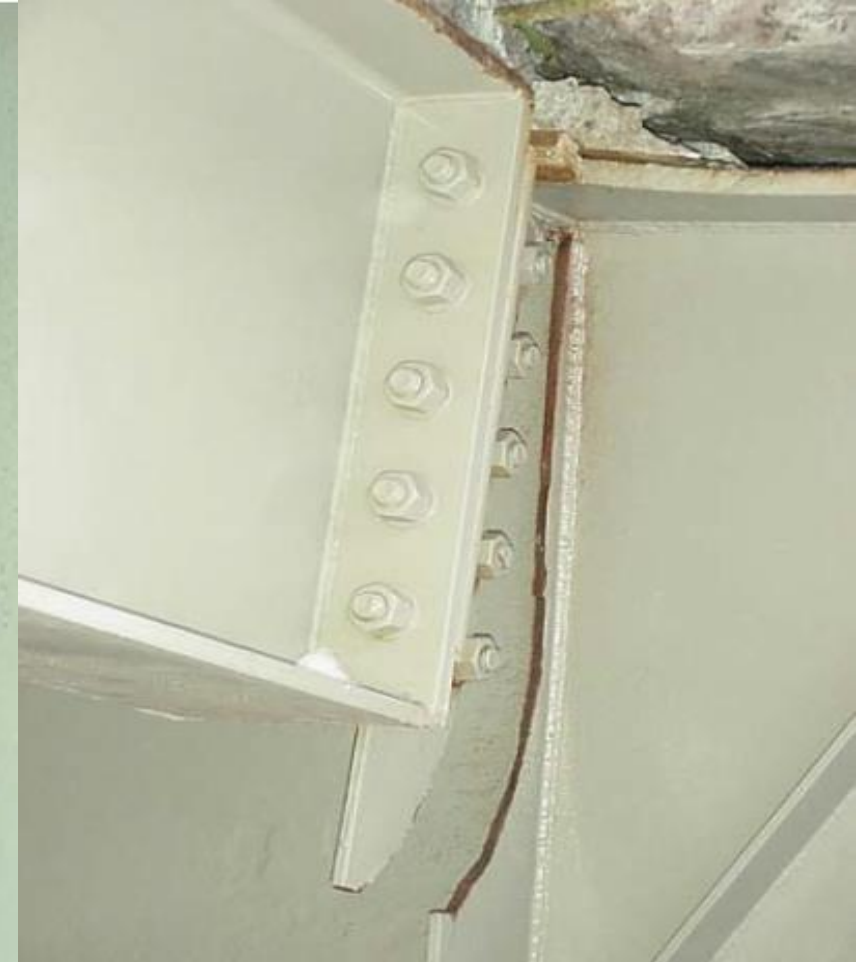
Exterior stringer to floor  
beam #1 connection (NW corner)

Otras fisuras por fatiga fueron detectadas, post falla, en las uniones entre largueros exteriores y vigas transversales.

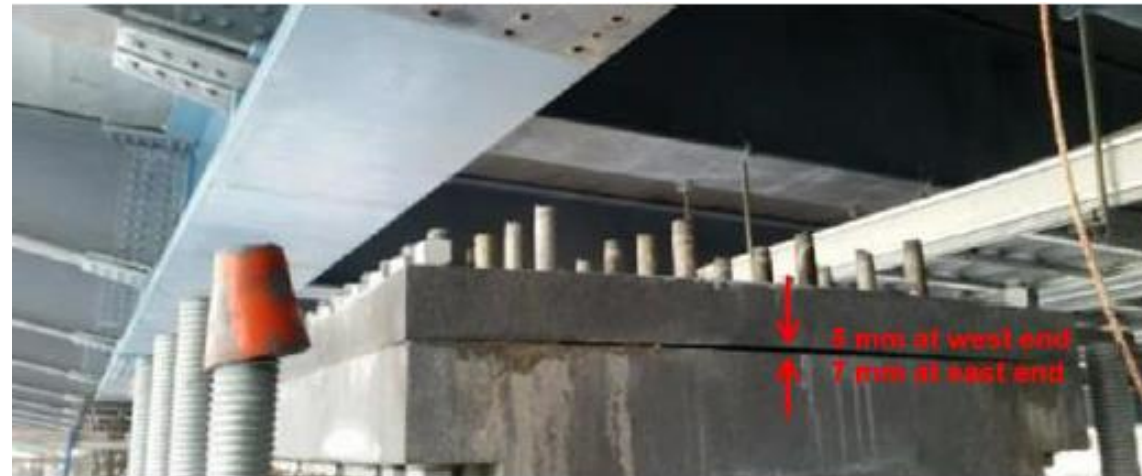
The observed permanent deformation of the shoe plate immediately after the failure of the bearing

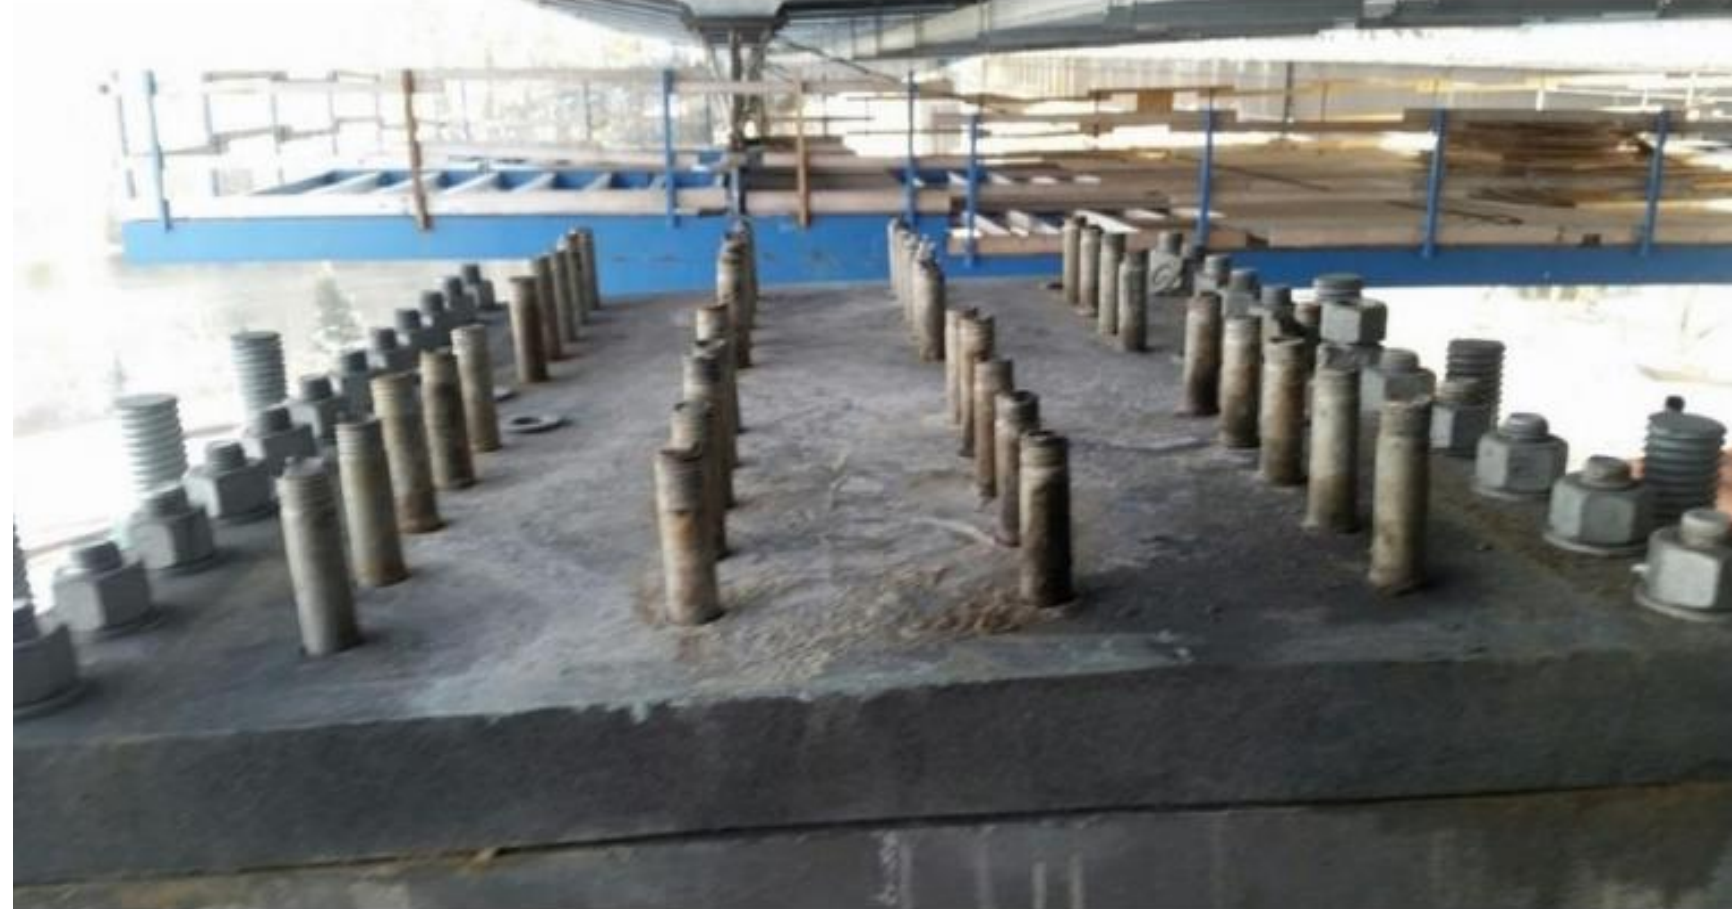
Las cuatro filas de bulones de anclajes entre el ala inferior de la viga de rigidez y la placa base, sufrieron un progresivo proceso de fractura por las cargas de tracción cíclicas actuantes.

**Fractured bolts (ASTM A490 bolt - connecting shoe plate to girder flange) and deformed shoe plate at north-west bearing. Note four lines of failed flange connection bolts.**

- La causa principal de la falla fue un **proceso de fractura progresivo** debido a **fatiga de bajo ciclaje** en el grupo de bulones de anclaje extremo.
- Los bulones de alta resistencia ASTM A490 fallaron a lo largo de varias semanas bajo un **proceso de tracción cíclica**. El diseño del anclaje fue incorrecto.
- Otros factores que han contribuido a la falla fueron la **acción de palanca** debido a la flexibilidad de la placa base que generó una **distribución inadecuada de tracción** sobre los bulones y **flexión, incorrecta instalación** de los bulones y del apoyo y la **muy baja temperatura** al momento del colapso (-16 °C)
- El grupo de bulones **falló bajo una tracción cíclica** significativamente **menor a la tracción máxima de diseño**.

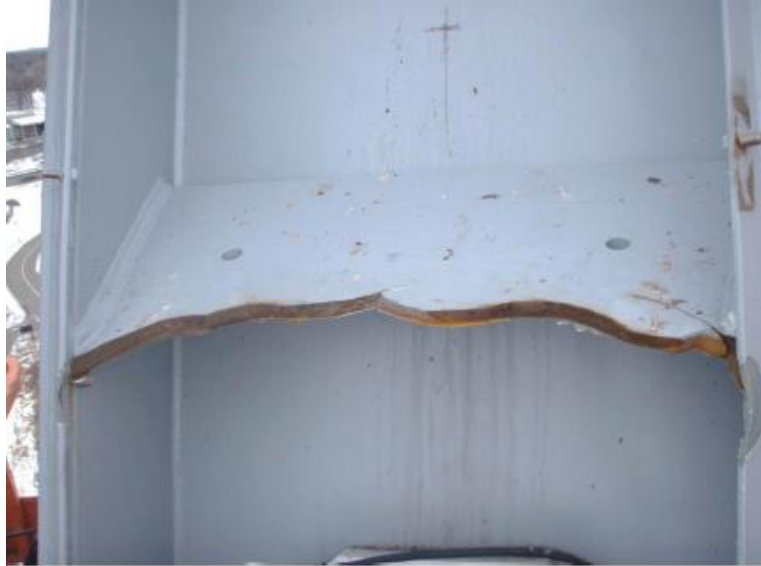
Fractura de las placas de  
anclaje en las dos  
localizaciones de falla.

*View of Cable Diaphragm Plate 9 after fracture.*

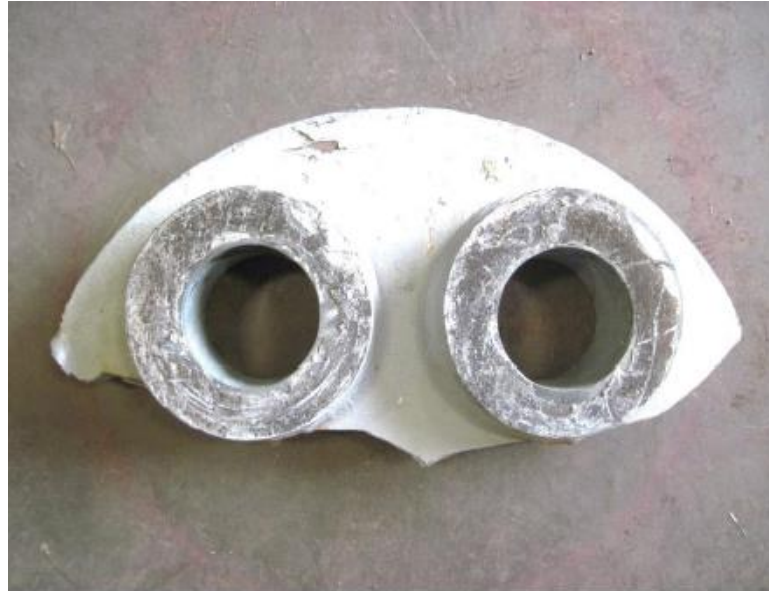
*Segment of Cable Diaphragm Plate 9 that separated from the pylon following plate fracture.*

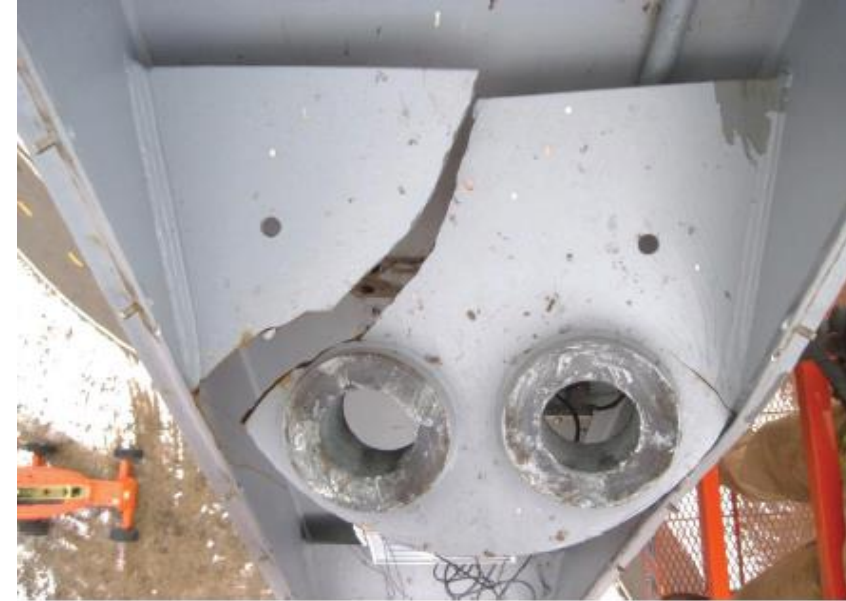
*View of Cable Diaphragm Plate 8 following fracture and removal of Cables 8L and 8R.*

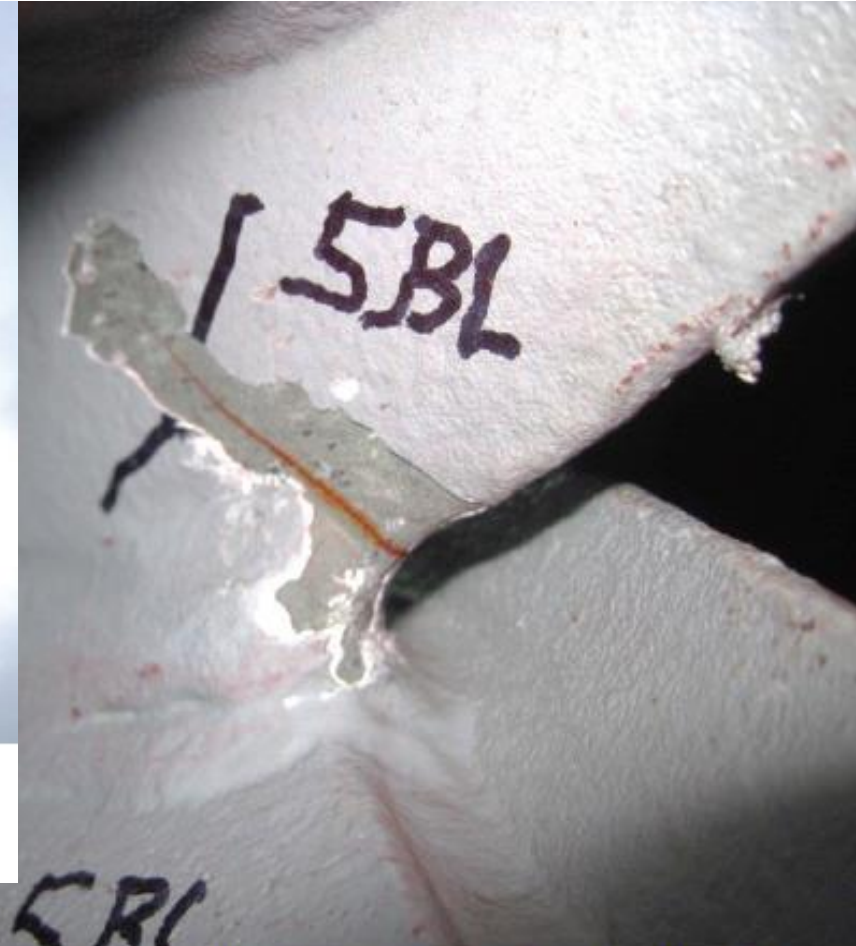
*Crack located in the bottom surface of Cable Diaphragm Plate 5 at the left side diaphragm plate-to-pylon flange weld. The crack is approximately 1 1/2 inches long. It is shown highlighted by red MT powder after chipping the paint off.*

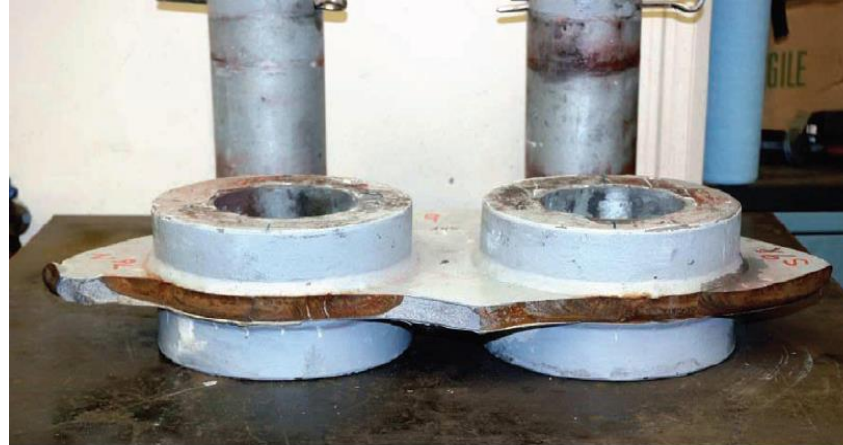
Las superficies de fractura demuestran, claramente, un proceso de propagación de fisuras por fatiga (superf. suave y brillante) hasta la falla frágil (superficie opaca y rugosa)

View of fracture surface of Cable Diaphragm Plate 9 showing crack growth from weld toes of ring plates and end welds

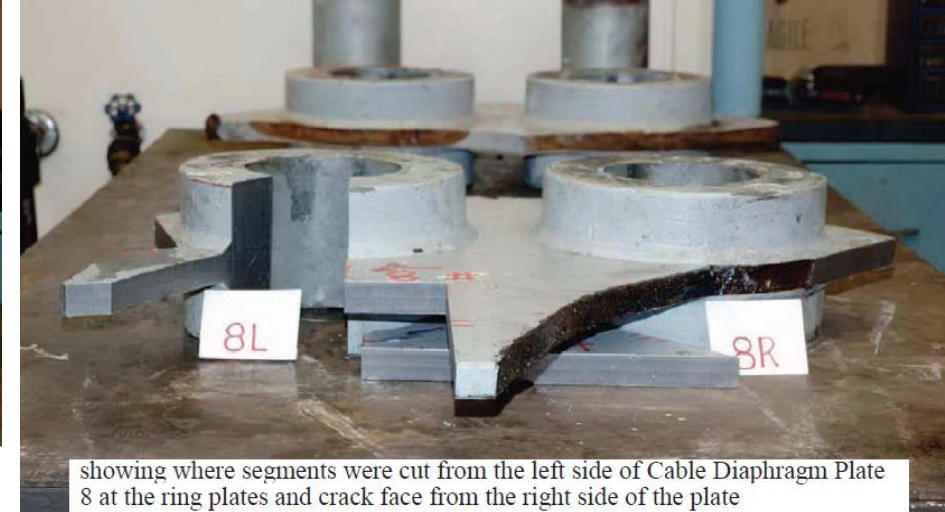
showing where segments were cut from the left side of Cable Diaphragm Plate 8 at the ring plates and crack face from the right side of the plate

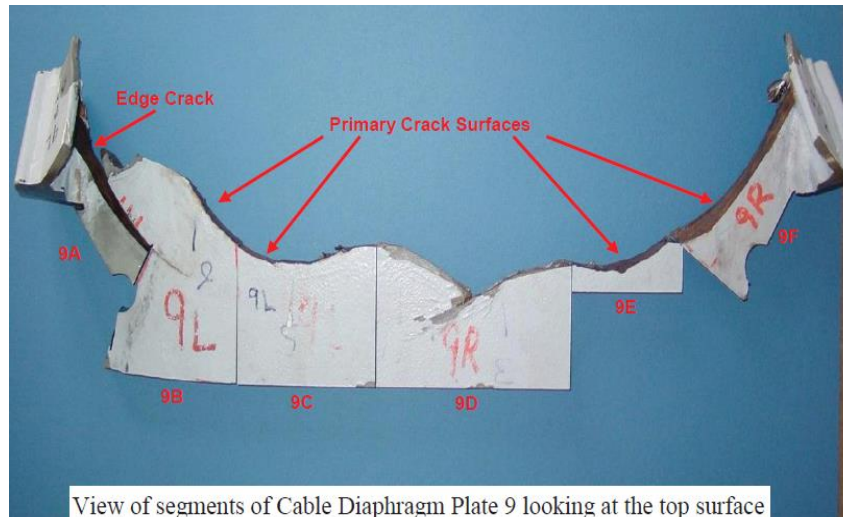
View of segments of Cable Diaphragm Plate 9 looking at the top surface

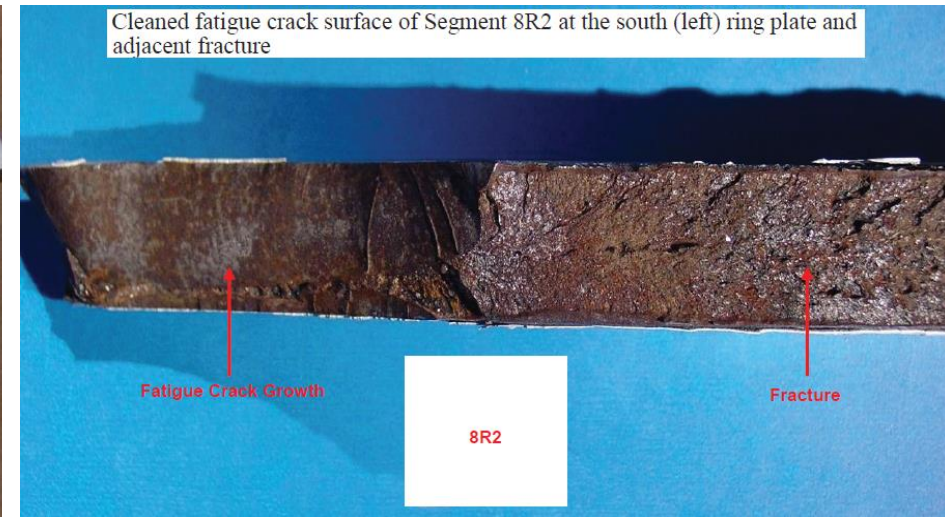
Cleaned fatigue crack surface of Segment 8R2 at the south (left) ring plate and adjacent fracture

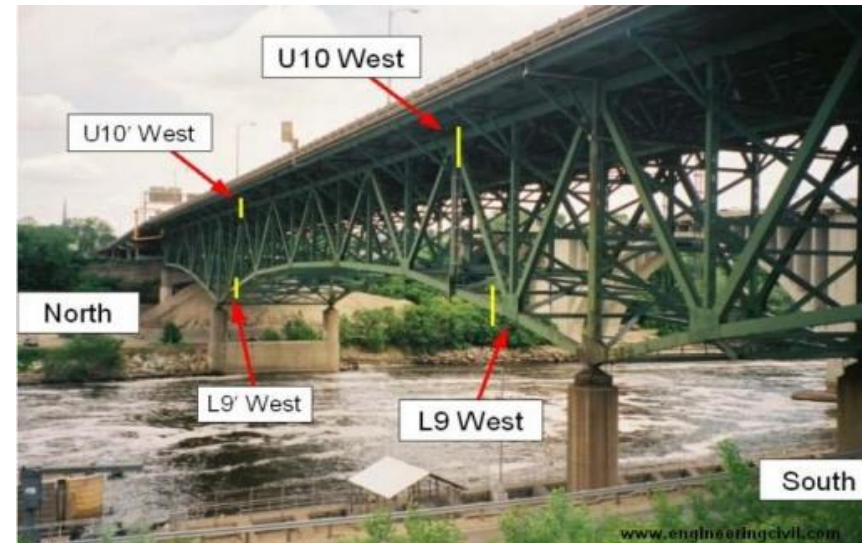
Figure 3. Identifying the L9, L9', U10 and U10' nodes on the west main truss.  
Short yellow lines mark the fractures that separated the west truss.

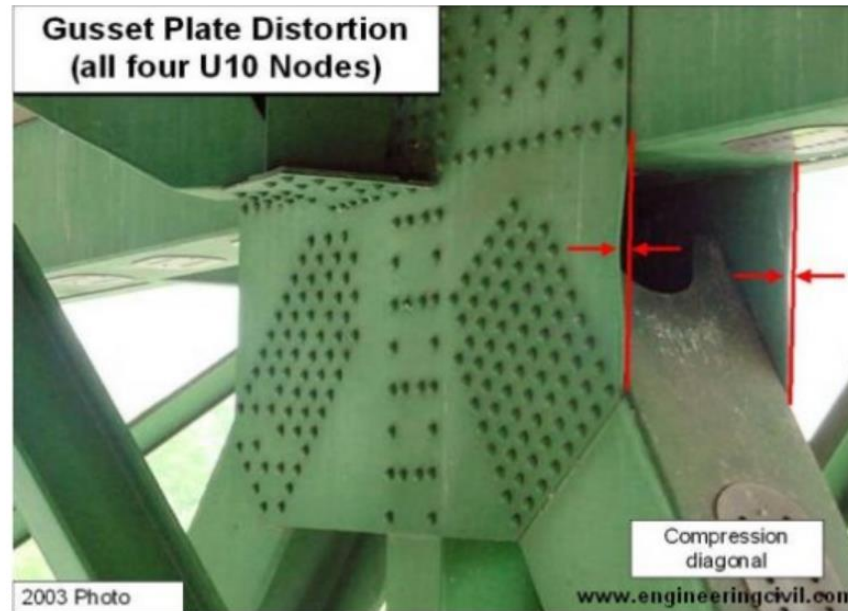
Figure 10. Gusset plate bowing distortion at one of the U10 nodes.

- **Inadecuadas tareas de inspección** y mantenimiento. Inadecuada atención a las distorsiones o abombamientos de chapas nodales durante inspecciones.
- Si bien no fue la causa del colapso, se detectaron muchas **fisuras por fatiga** durante los trabajos de inspección, previo al colapso.
- La **redundancia estructural** (camino alternativo de cargas, elementos múltiples, hiperestaticidad), es un **criterio esencial de diseño**.
- En general, **nudos y uniones** son **elementos de fractura crítica** por lo que deben ser especialmente **inspeccionados** durante la vida útil de un puente.

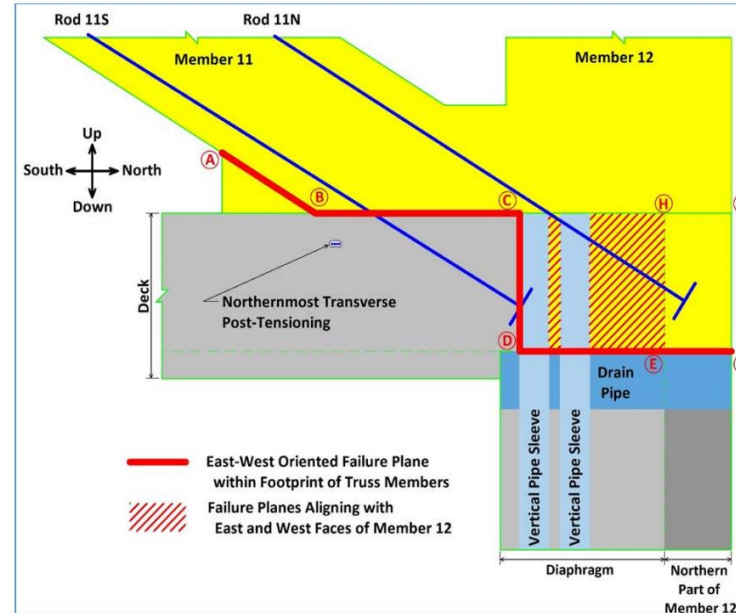
**Figure 32.** Midline cross section of member 11/12 nodal region, with annotations indicating resistance mechanisms and distress. (Source: FHWA 2019)

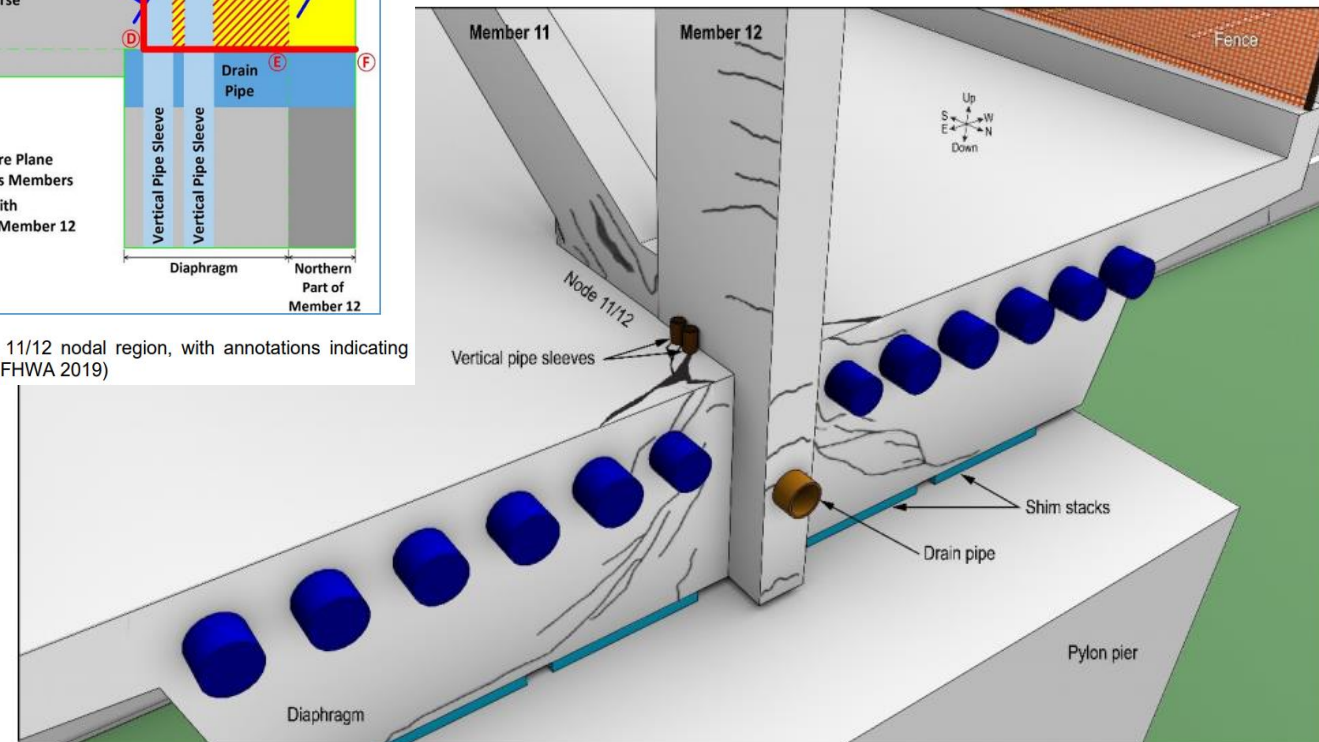
Fisuración que demuestra infradimensionamiento.  
Conductos de drenaje también contribuyeron a la disminución de la Resistencia de la sección de falla.

**Figure 34.** South and east view of extent of cracking at member 11/12 nodal region, deck, and diaphragm, indicating structural distress.
