# CICLO DE SEMINARIOS WEB

## Ingeniería Estructural Forense. Casos de Estudio de colapsos y fallos de puentes.

Ing. Martín Polimeni

# INGENIERÍA ESTRUCTURAL FORENSE

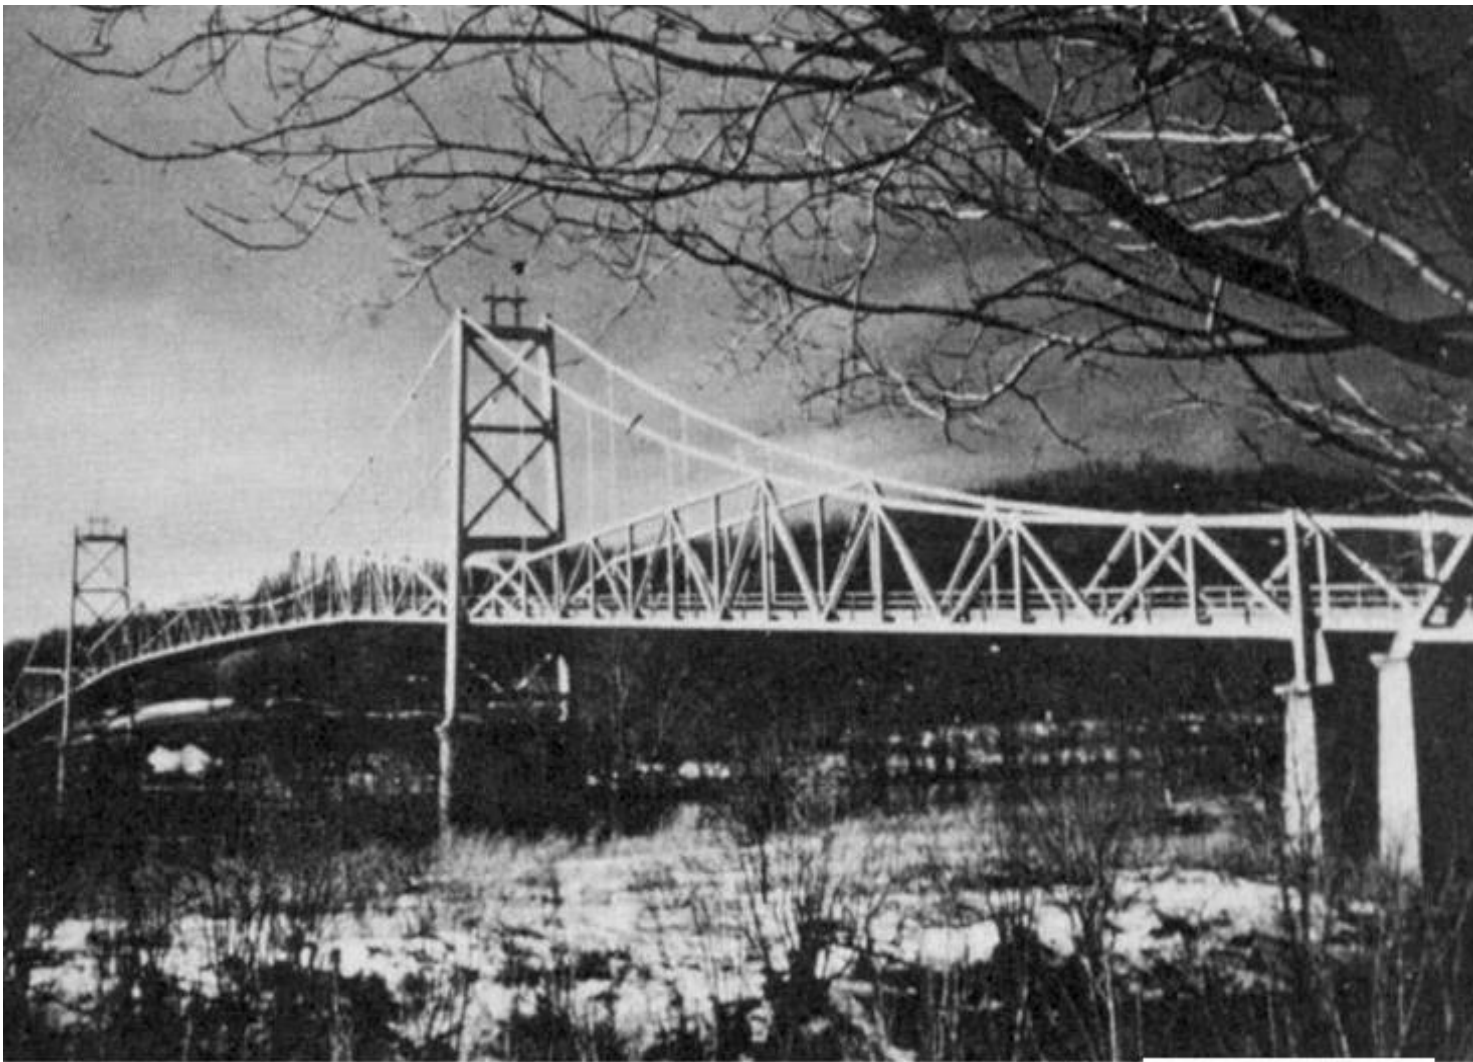
El 15 de diciembre de 1967, el Puente de Plata (Silver Bridge / Point Pleasant) en Ohio, USA, colapsó en servicio.

Photograph of St. Mary's bridge similar to the Pt. Pleasant bridge before collapse.

- **Inadecuada** elección de las propiedades **fractomecánicas** (**tenacidad**) del acero.
- **Proceso de corrosión fatiga** de una barra de ojo del sistema de suspensión.
- **Falta de redundancia** estructural.
- Inadecuadas tareas de **inspección y mantenimiento**.

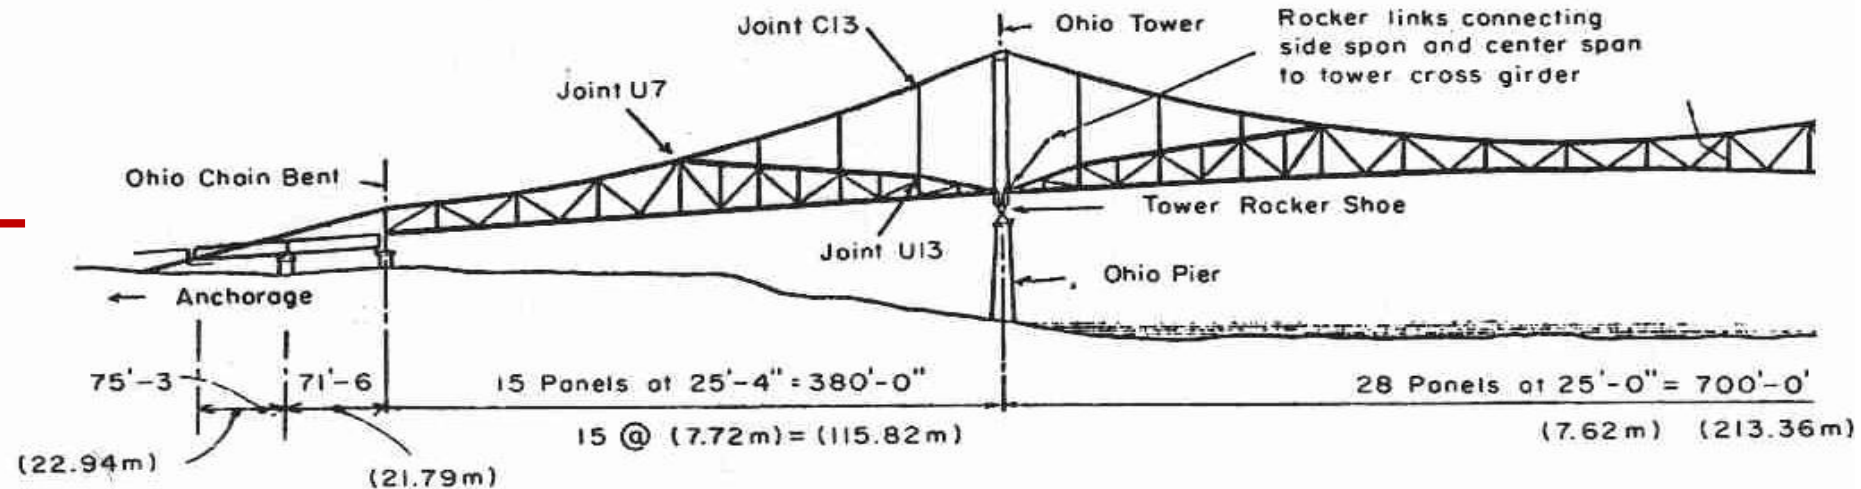
Figure 2.2 Elevation of Point Pleasant Bridge showing location of joints C13, U7, and U13.

Cadenas de suspensión tipo barras de ojo. La cadena formaba parte del cordón superior del reticulado de rigidez longitudinal. Un proceso combinado de **corrosión-fatiga** inició y propagó una fisura en el agujero de alojamiento del perno de la barra 330 en la junta C13. La **falla de dicha unión produjo el colapso total de la estructura.**

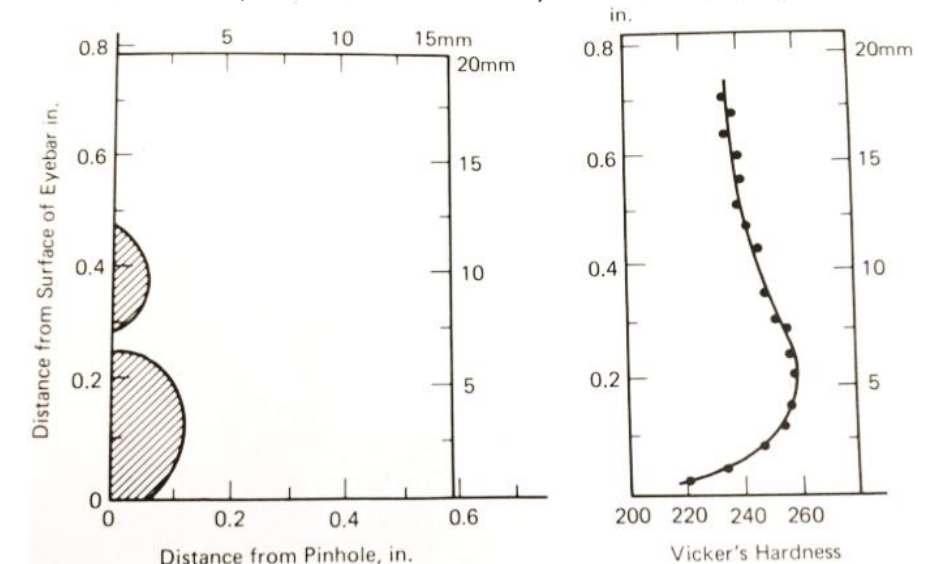
Figure 2.9 Location of initial eyebar cracks and the local hardness of the material.

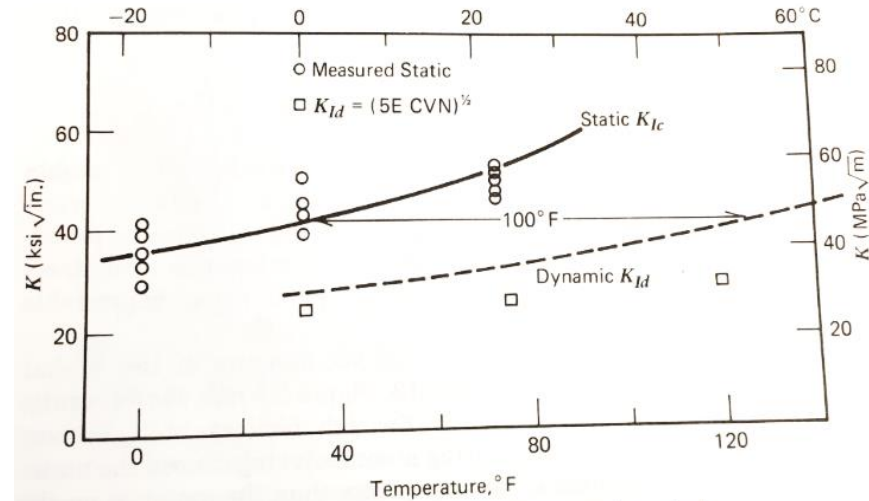
Tenacidad a fractura:

KIC (0°C) ~ 44 MPa m<sup>0.5</sup>

Valores inadmisibles para el uso  
estructural.

Figure 2.10 Fracture toughness of eyebar steel.

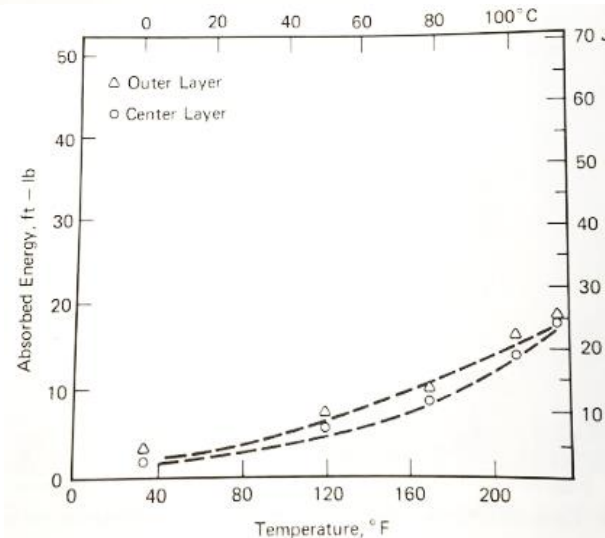
Figure 2.11 Average CVN test data from eyebars.

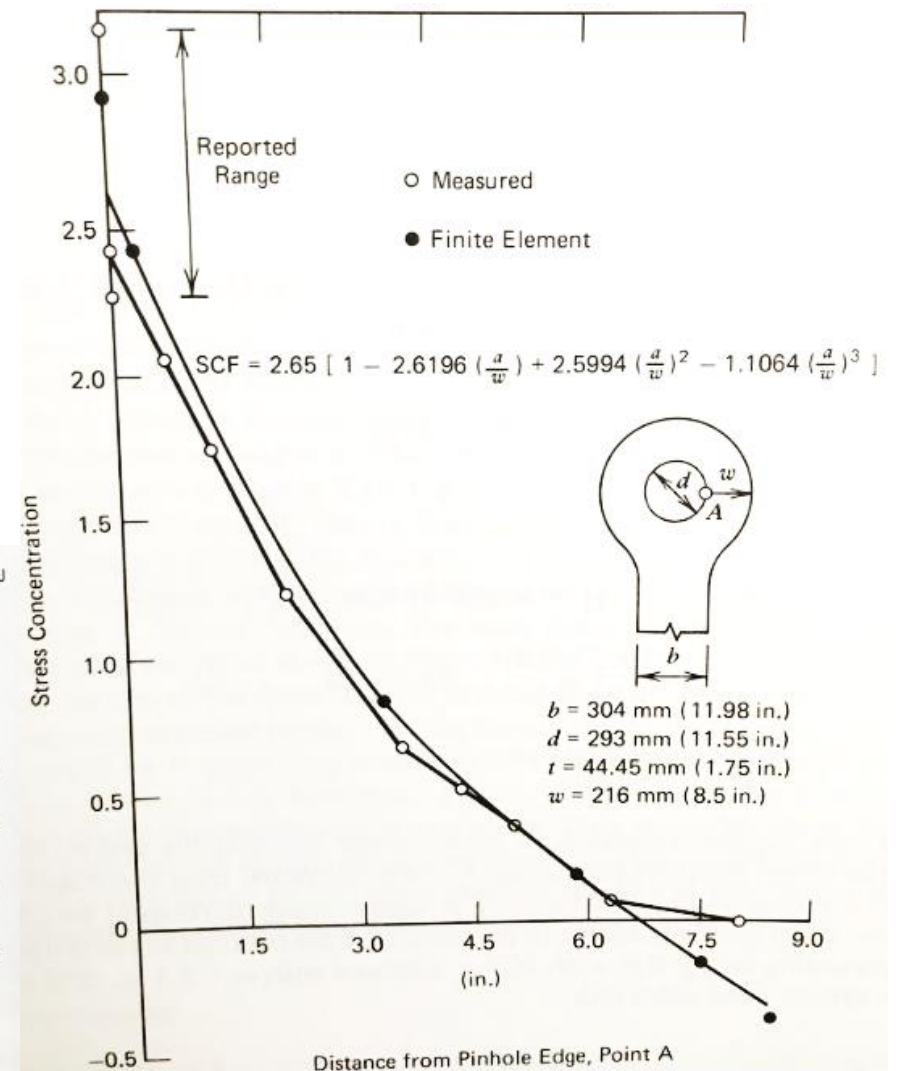
Figure 2.14 Comparison of finite element analysis and measured values.

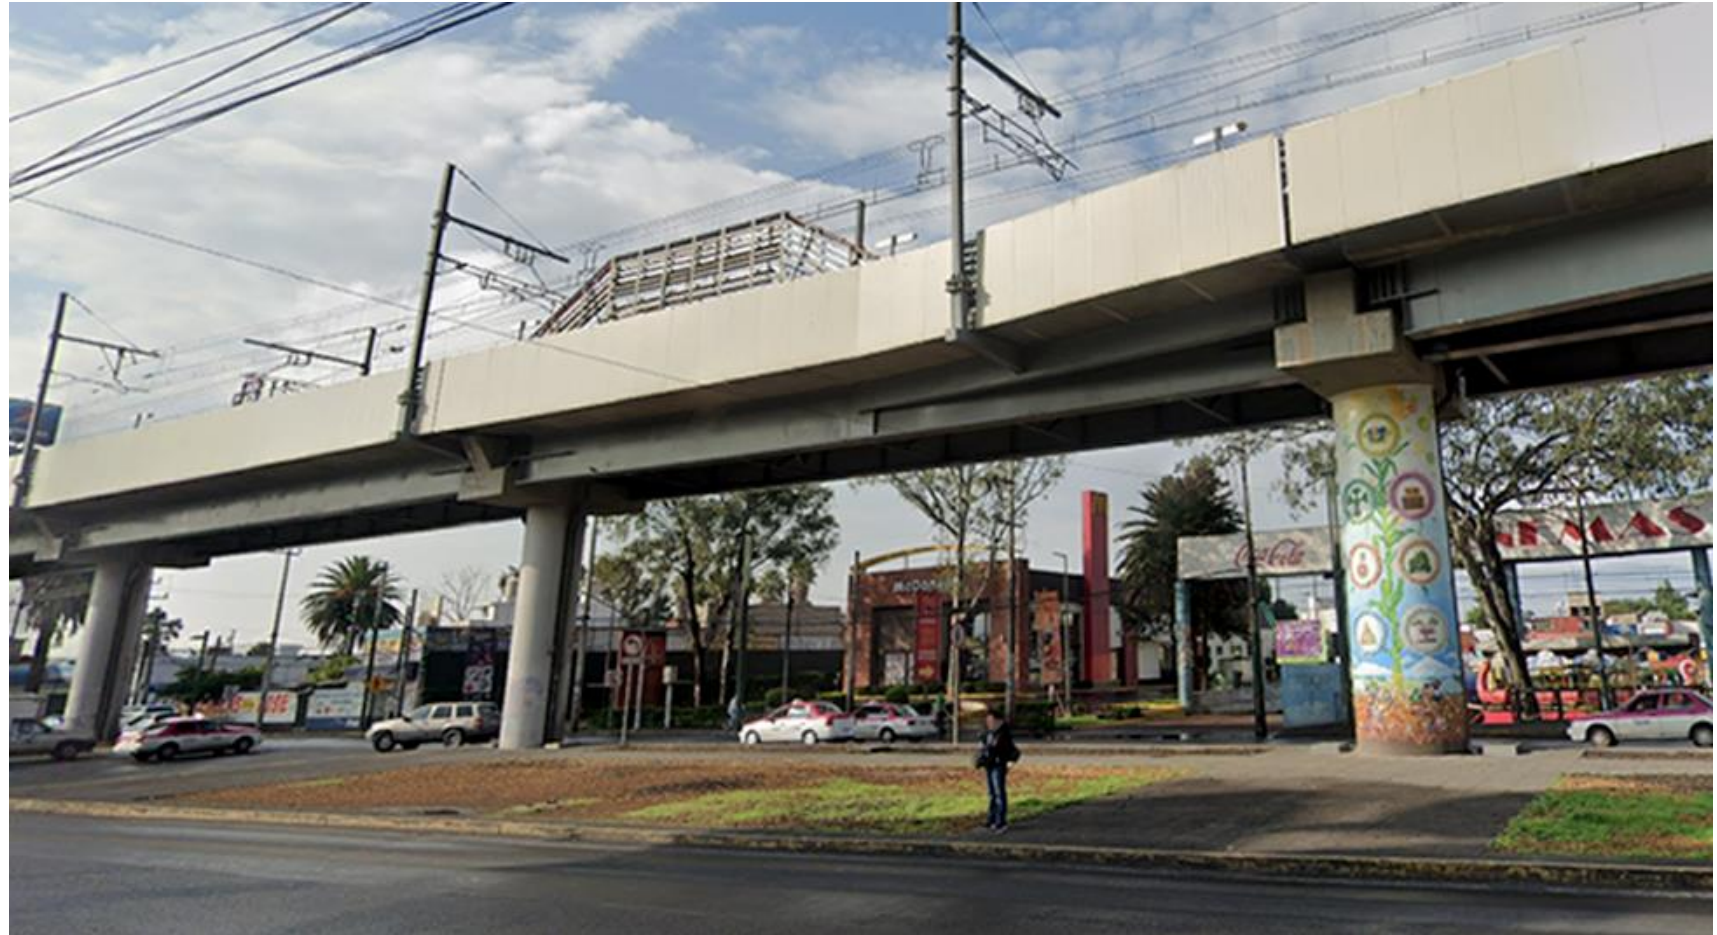
El 3 de mayo de 2021, un tramo del viaducto de la línea 12 del Metro de la Ciudad de México, colapsó durante servicio.

- Falla de la composición estructural hormigón – acero y posterior pandeo lateral torsional de las alas comprimidas de las vigas de rigidez.
- Cantidad insuficiente de studs.
- Defectos unión soldada studs/vigas
- Daño acum. en uniones soldadas studs/vigas de rigidez y en empalmes.
- Distorsión inducida fuera del plano y Fractura inducida por Constricción
- Posible daño acumulado por ULCF debido a evento sísmico pasado.

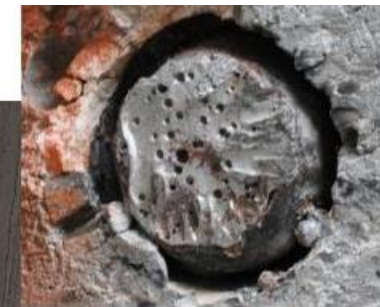
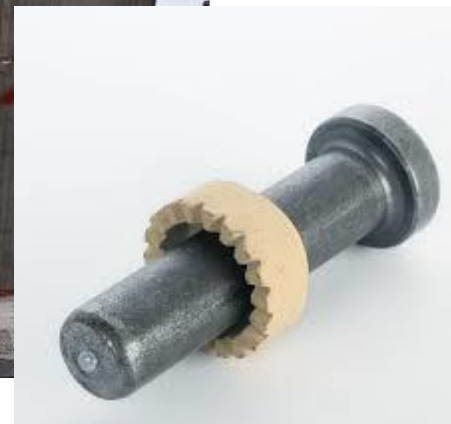
Pandeo lateral torsional de las vigas metálicas hacia el interior, luego de la falla de la acción mixta. Otra aspecto anómalo que se detectó fue la no eliminación de la protección cerámica de la unión soldada de los studs.

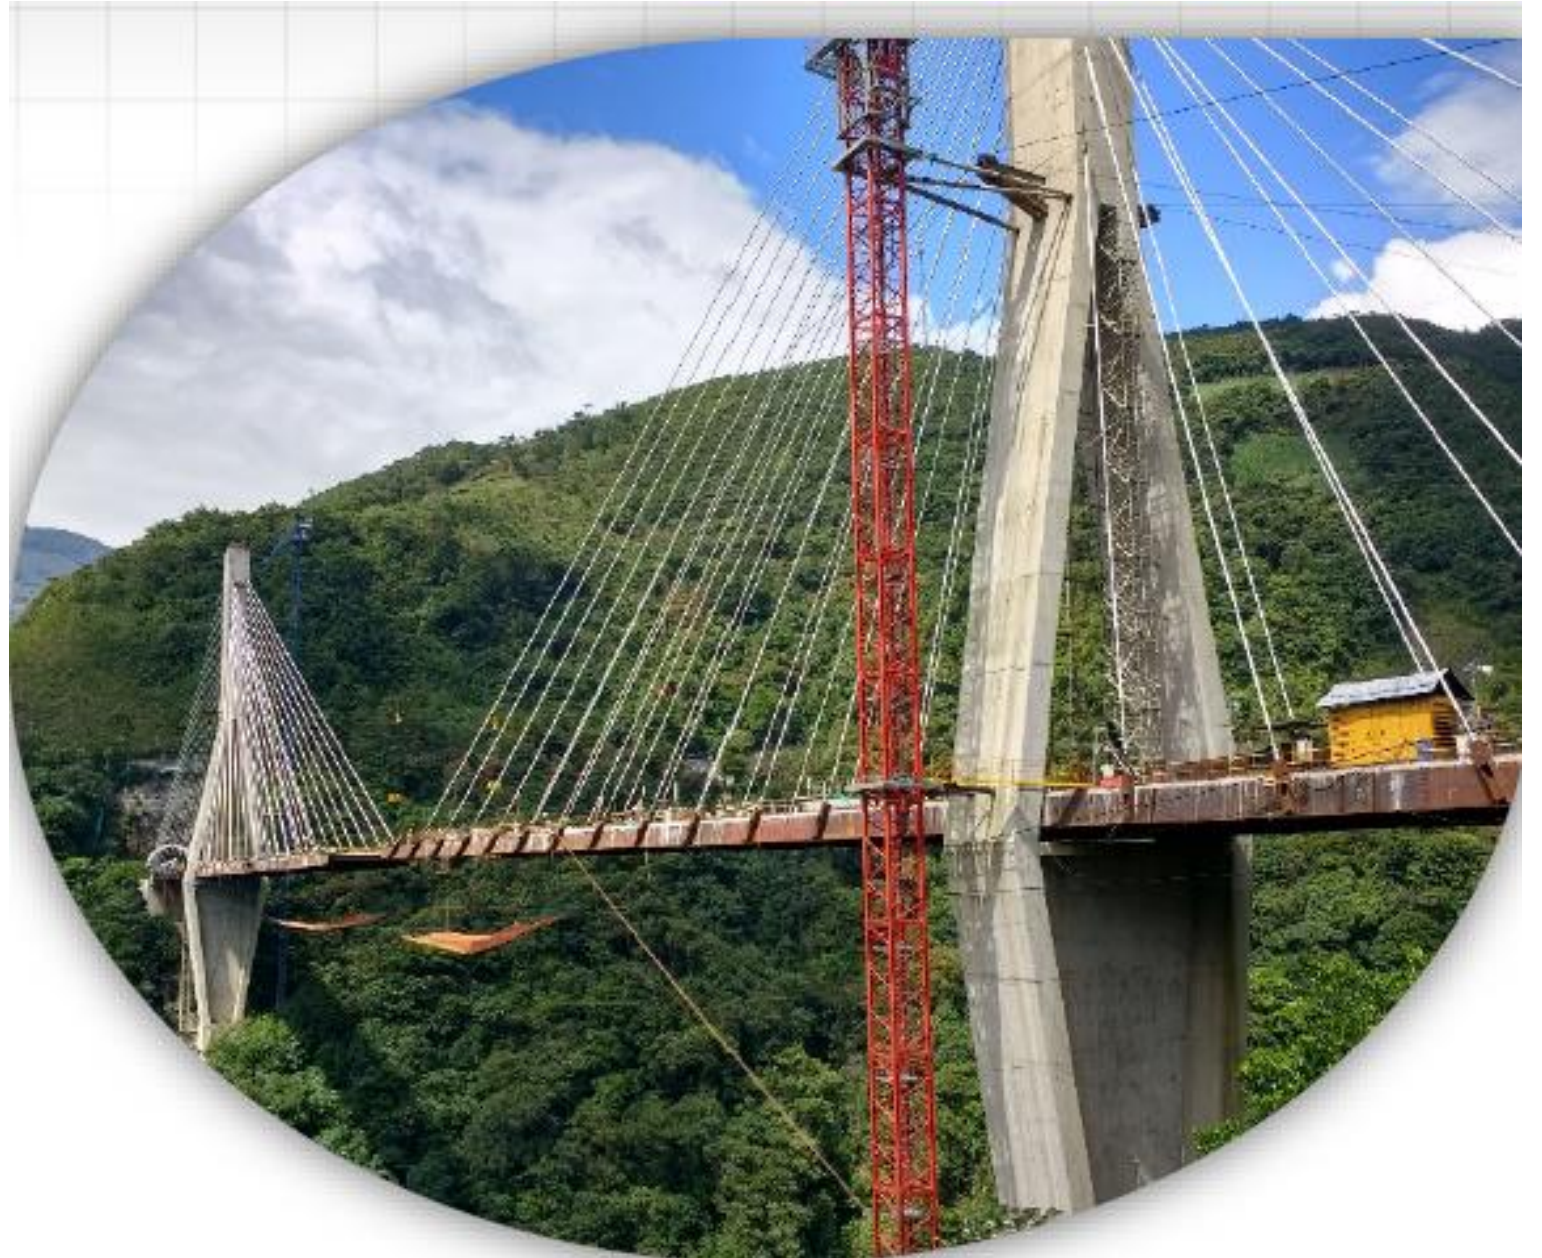
El 15 de enero de 2018,  
el puente vial Chirajara,  
cercano a la Ciudad de  
Bogotá Colombia,  
colapsó durante su  
construcción

- Falla estructural de un pilón durante la construcción por errores de diseño.

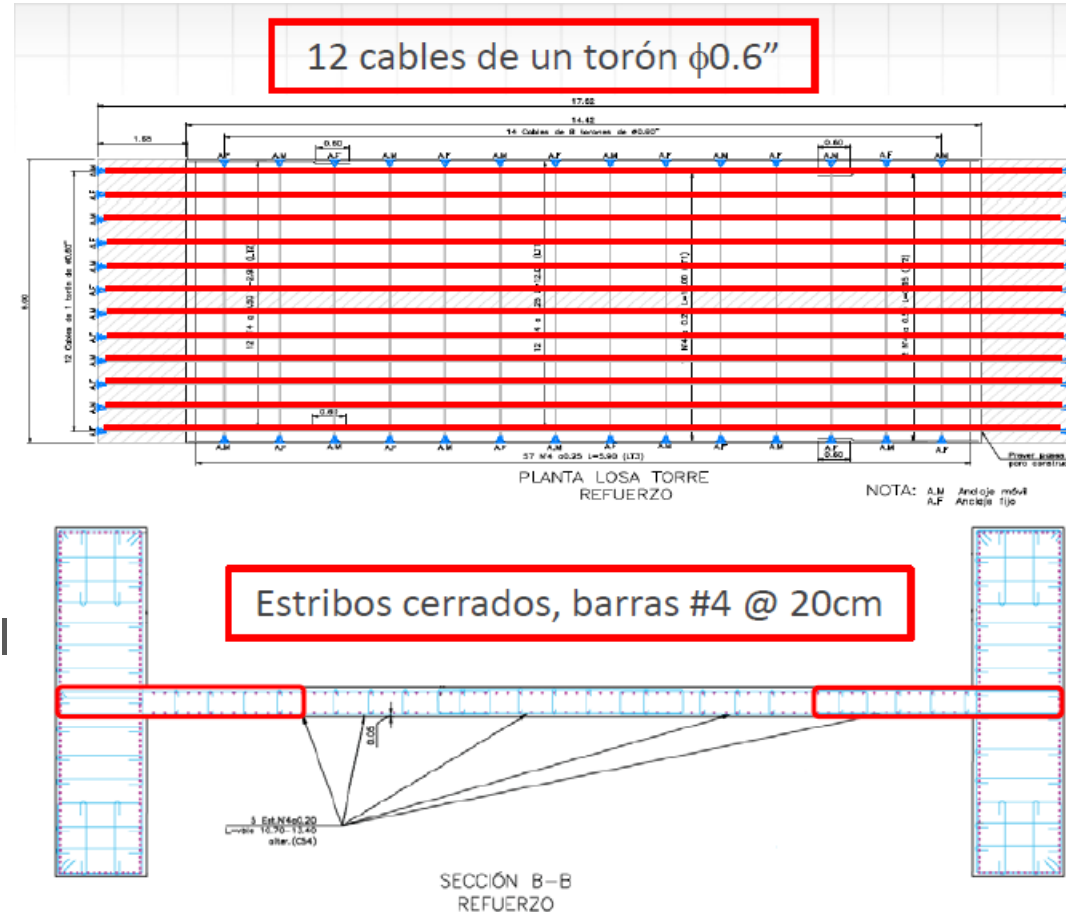
Hipótesis estructural incorrecta sobre el trabajo conjunto entre la losa cabezal postesada y el tabique de hormigón armado. El tiro de postesado de la losa fue insuficiente para absorber las fuerzas de desvío.

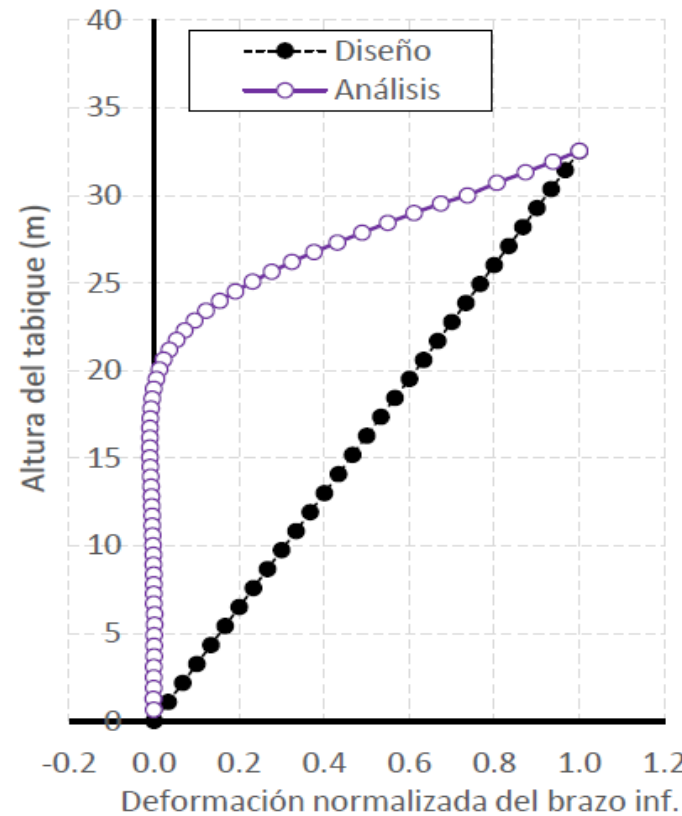
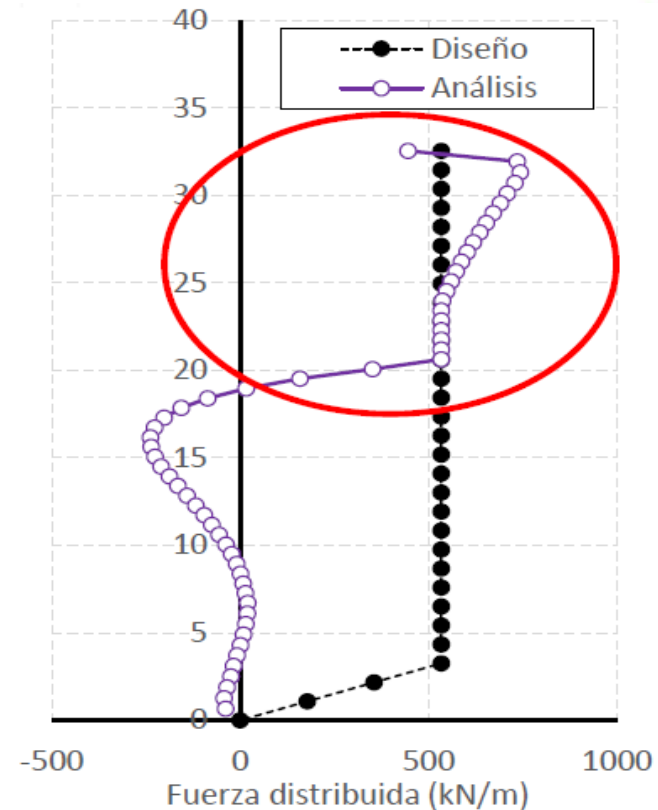
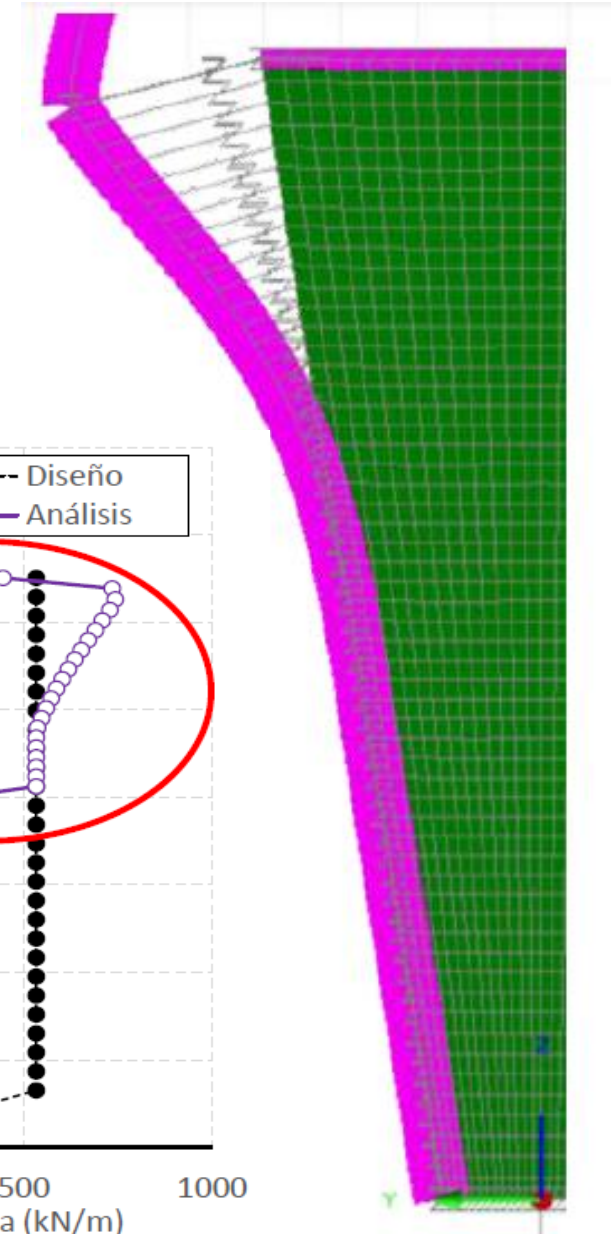
Distribuciones de cargas y deformaciones supuestas en el diseño y en los análisis forenses. La mayor parte de la sollicitación debía ser absorbida por la losa transversal de unión entre brazos. El aporte del tabique fue de baja consideración.

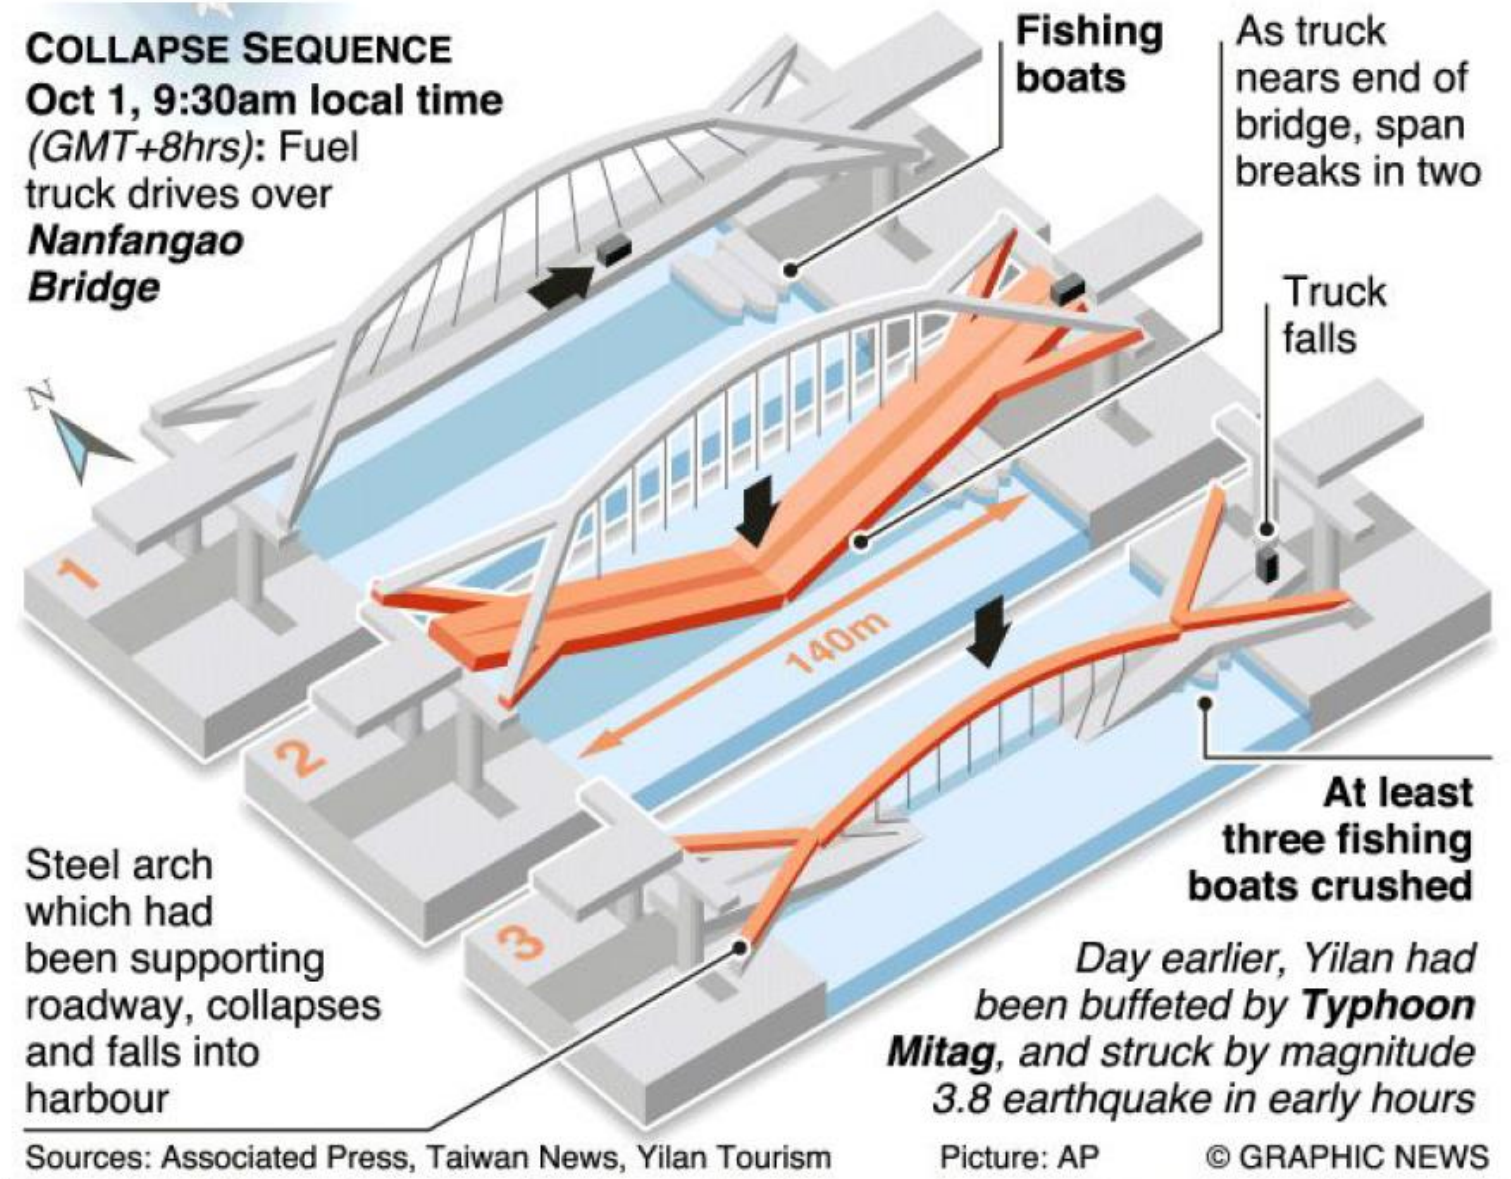
GN39561 Graphic shows where the accident happened and how the bridge collapsed.

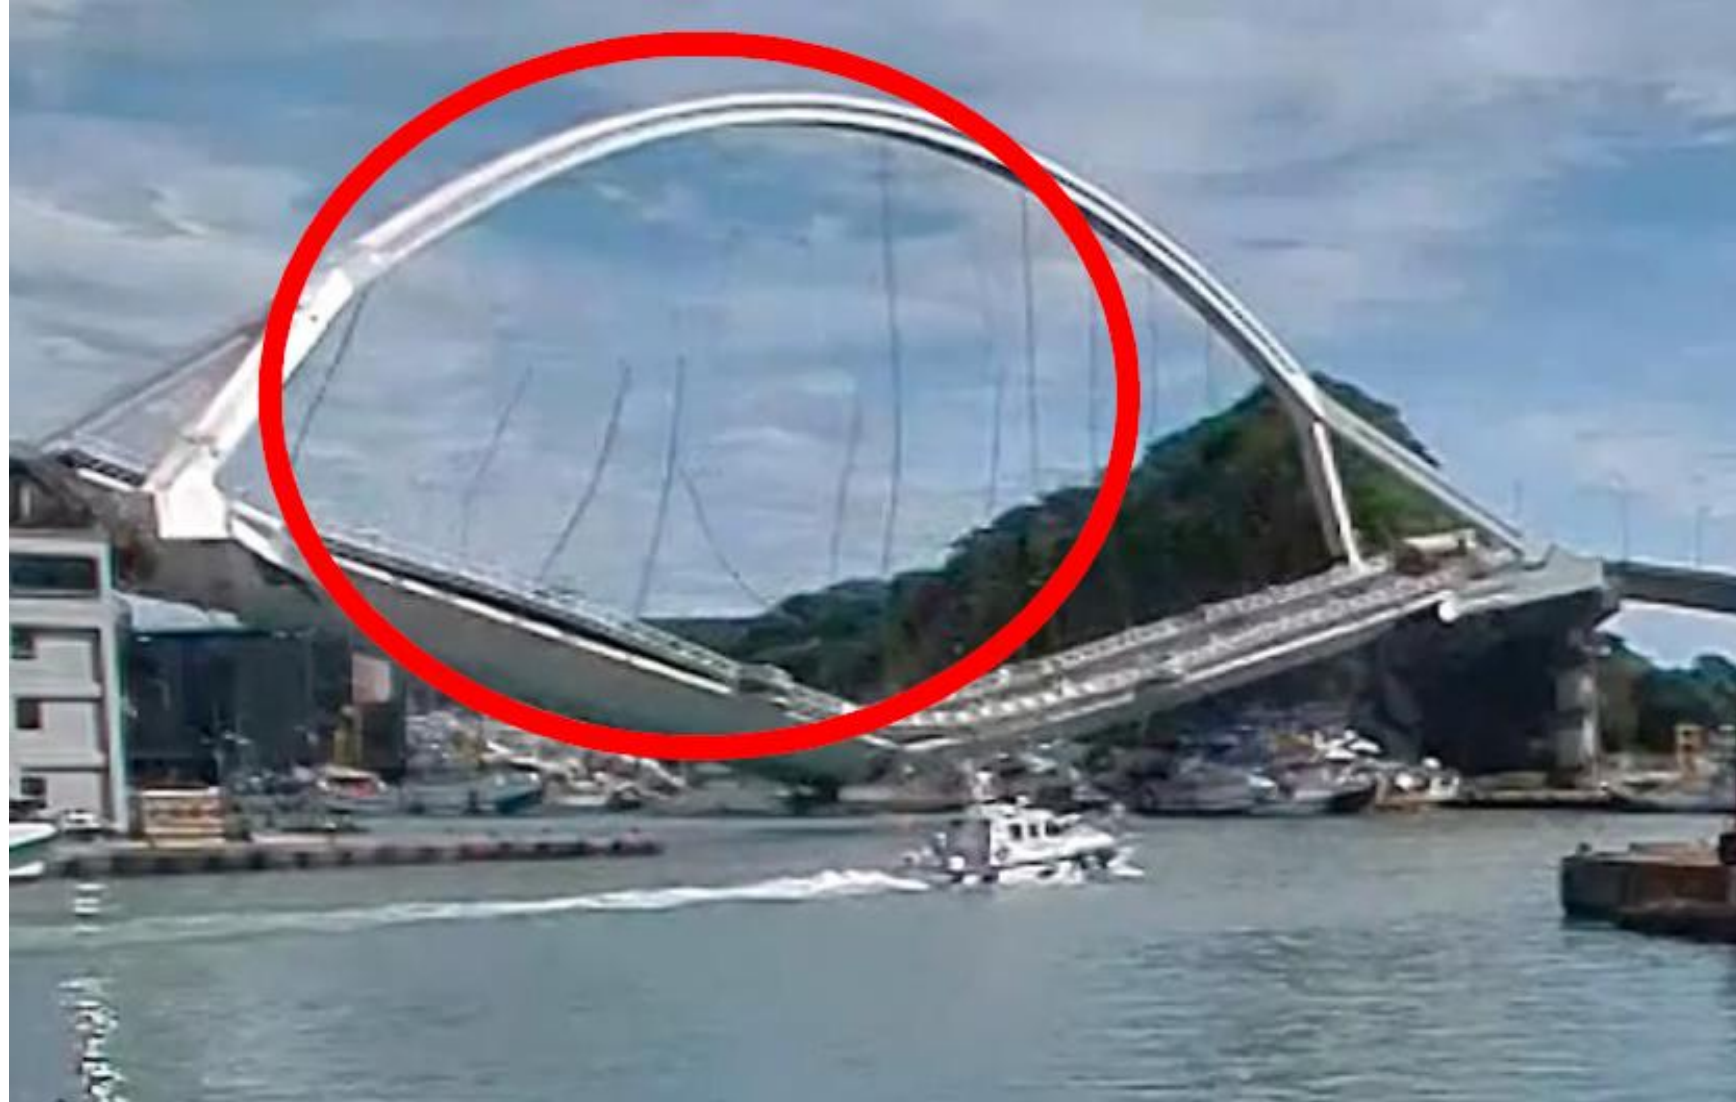
Varios tensores fallaron en el momento en que un camión cruzaba el puente. Dicho cruce fue el último suceso concomitante que llevó al puente al colapso.

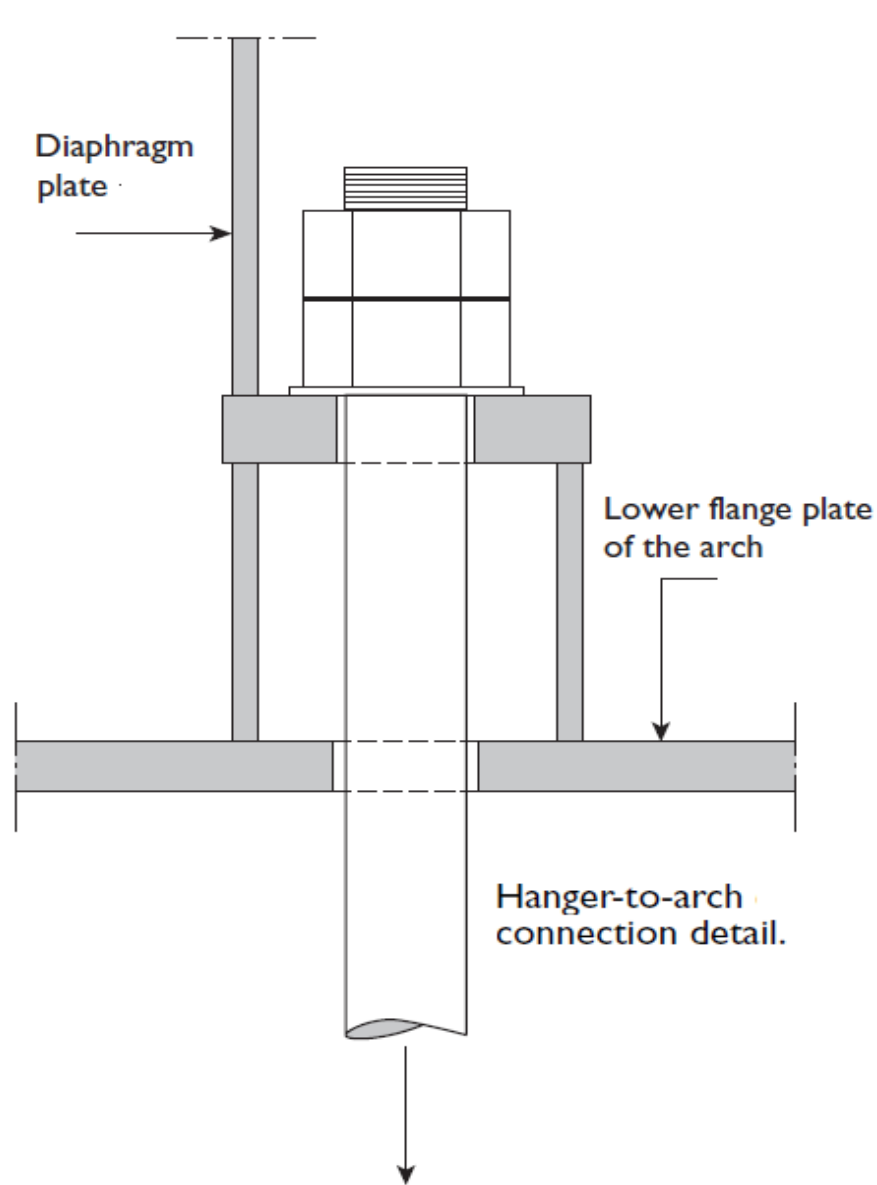
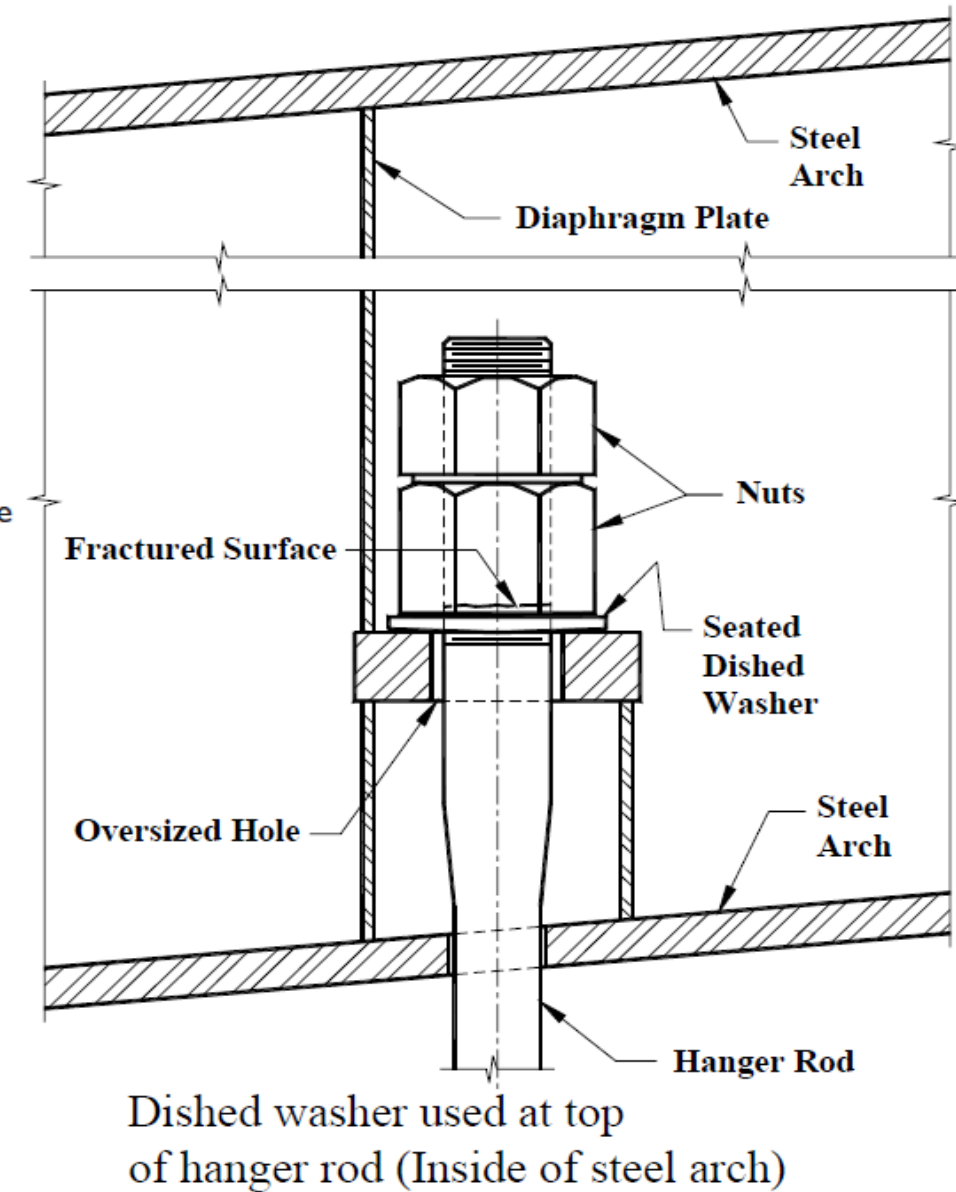
Detalle de unión de las  
barras de suspensión.

Sin posibilidad de  
inspección.

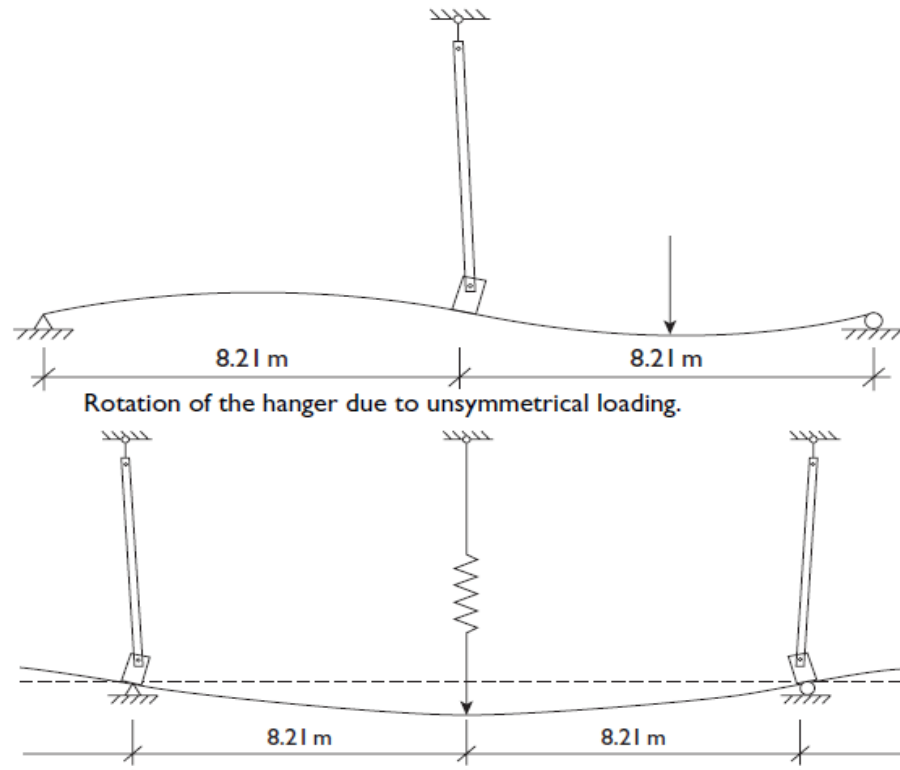
When a floor-beam is subjected to a concentrated load, the difference in deflection makes the adjacent hangers rotate. For the sake of simplicity the adjacent hangers have been kept rigid in the description above, which, of course, they are not.

**Momentos secundarios** sobre las barras de suspensión debido a **cargas cíclica asimétricas**, que produjeron el **giro cíclico de las uniones** de las barras y el arco.

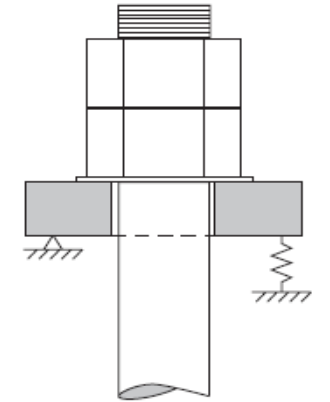
The support conditions – a difference in stiffness due to the single diaphragm plate

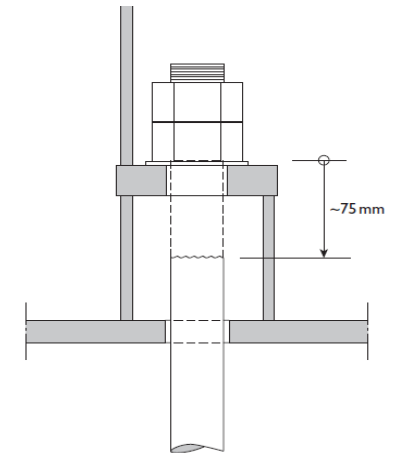
Fracture of Hanger 1 (the one closest to the abutment on the northwest corner of the bridge).

| Location | Age of Corrosion Product on Fast Fracture Face | Comments* |
|---|---|---|
| Hanger 1 (Northwest) | 5 to 7 years | Fatigue crack likely started several years earlier at the location where an attempt may have been made to grind a defect out of thread when the bridge was constructed in 1960 |

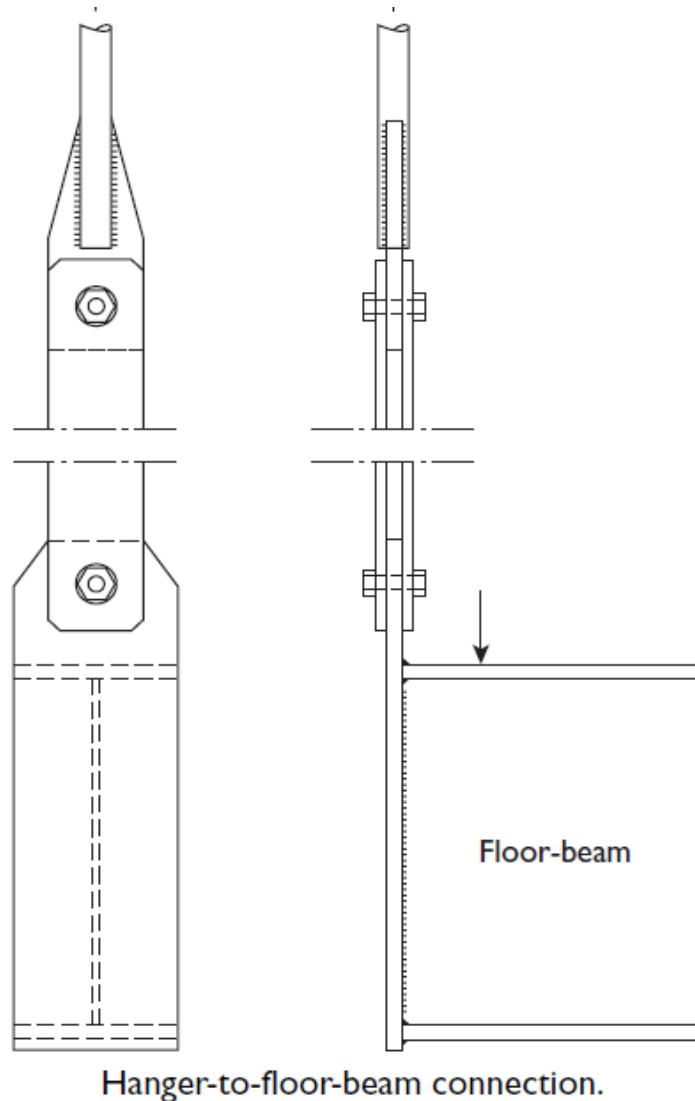
**Unión inferior** entre las barras de suspensión y las vigas transversales de tablero. Otro **diseño inconveniente** en un elemento de **fractura crítica**.

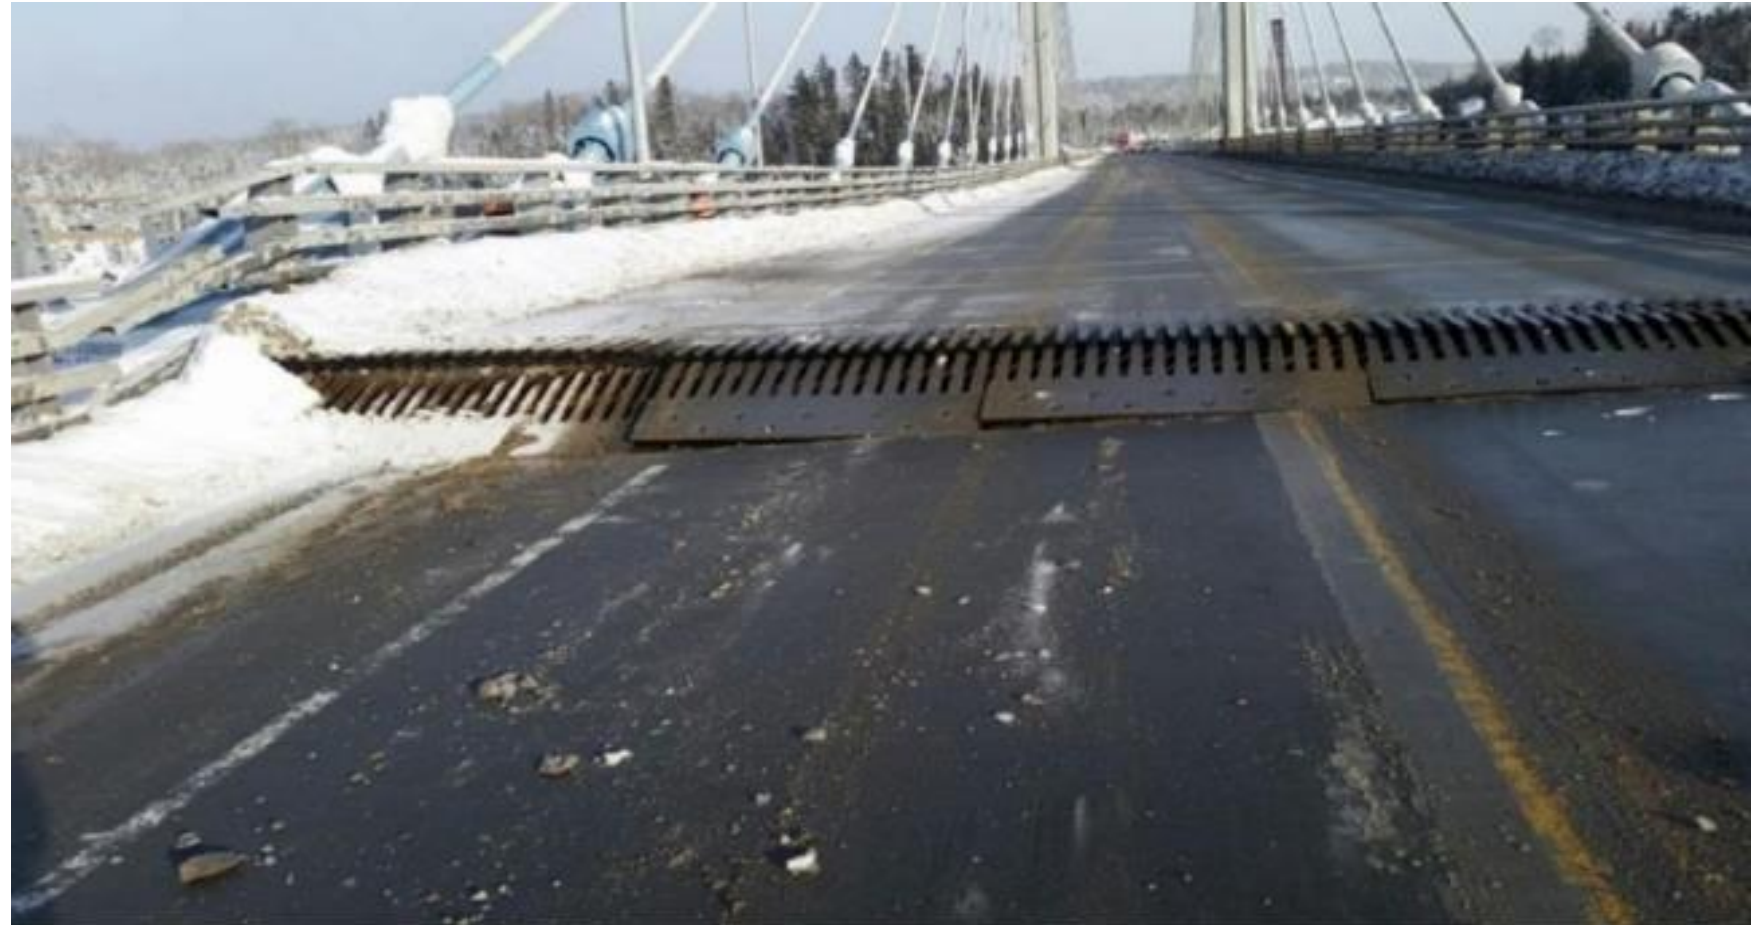
**Nipigon River Bridge, 600mm uplift of north  
bridge edge at west abutment, January 10<sup>th</sup>, 2016**

Fractura de un apoyo abulonado debido a un procesos de fatiga por deformación plástica de bajo cilcaje.

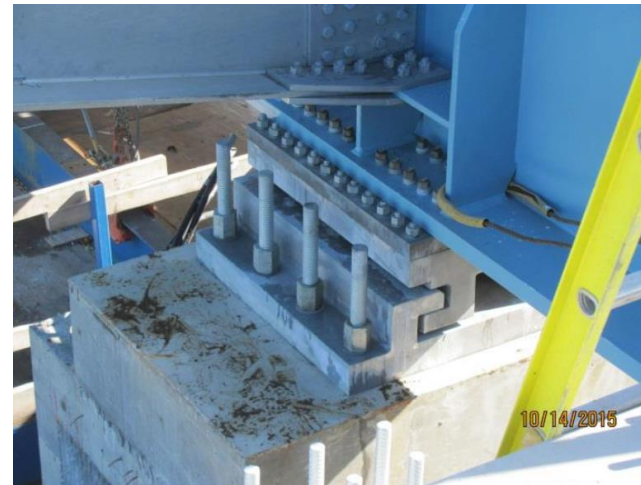
Centre-west bearing in place. Bevelled shoe plate is seen between girder flange and bearing sole plate.
