# CICLO DE SEMINARIOS WEB

## Ingeniería Estructural Forense. Casos de Estudio de colapsos y fallos de puentes.

Ing. Martín Polimeni

# INGENIERÍA ESTRUCTURAL FORENSE

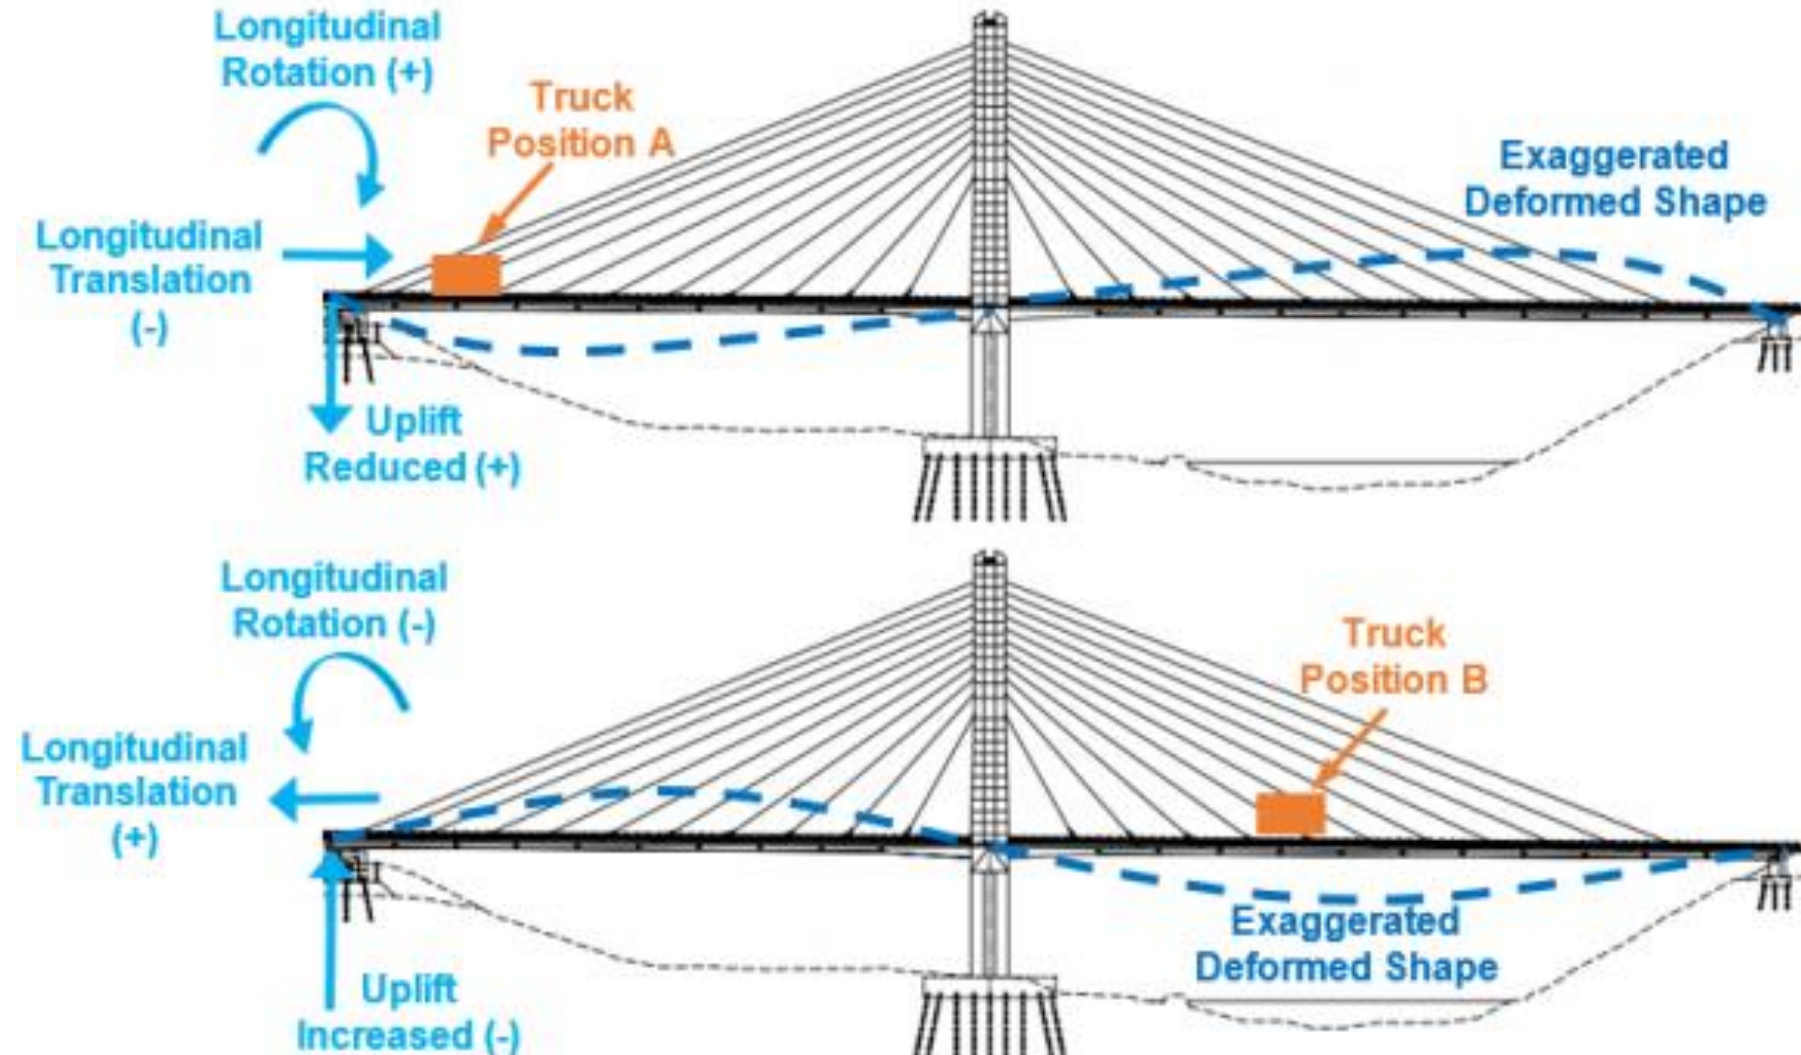
Acción de levantamiento cíclico (tracción cíclica) en el apoyo extremo de anclaje atirantado anclado.

**Truck positions for governing north-west bearing demands**

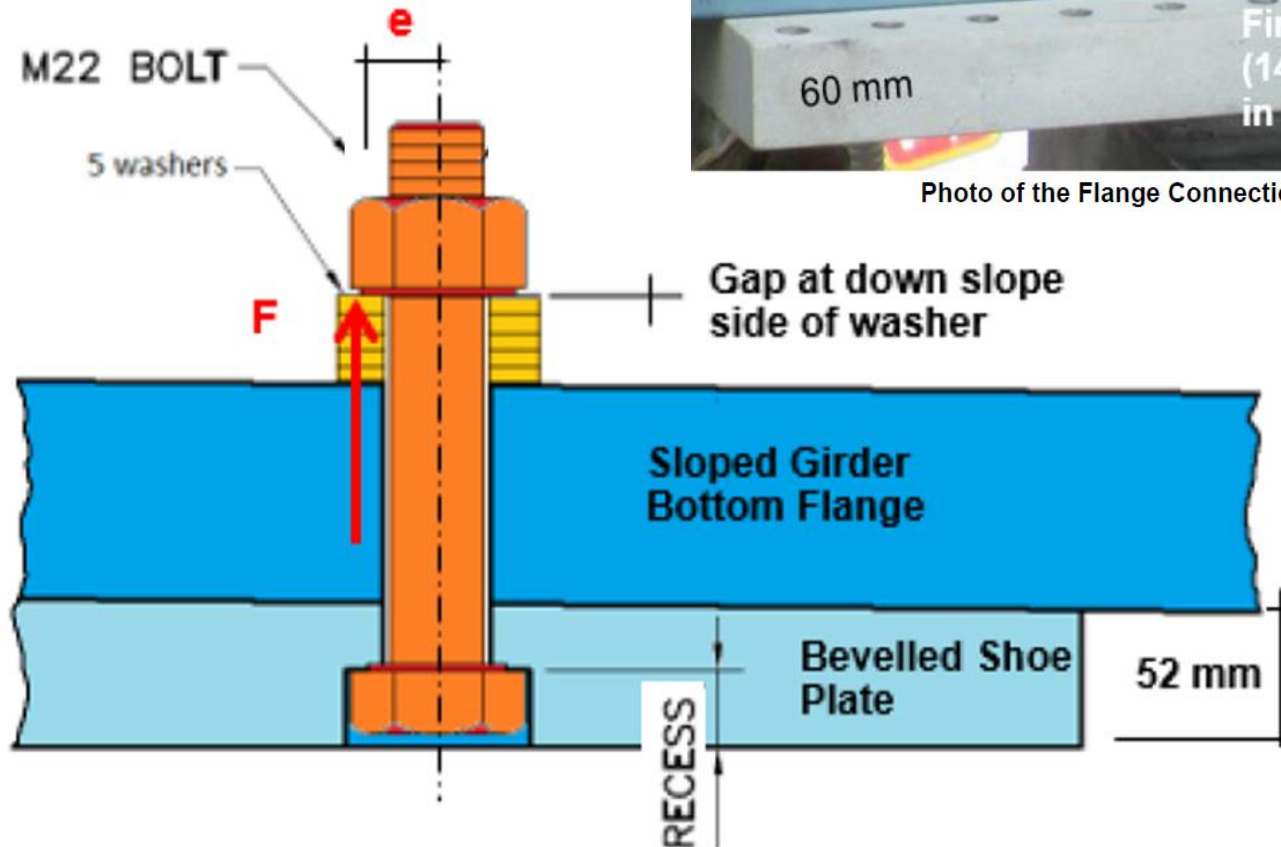
El uso de arandelas planas en lugar de arandelas cuña, introdujo fuerzas excéntricas.

**Eccentric force application on the bolt as a result of the use of flat washers**

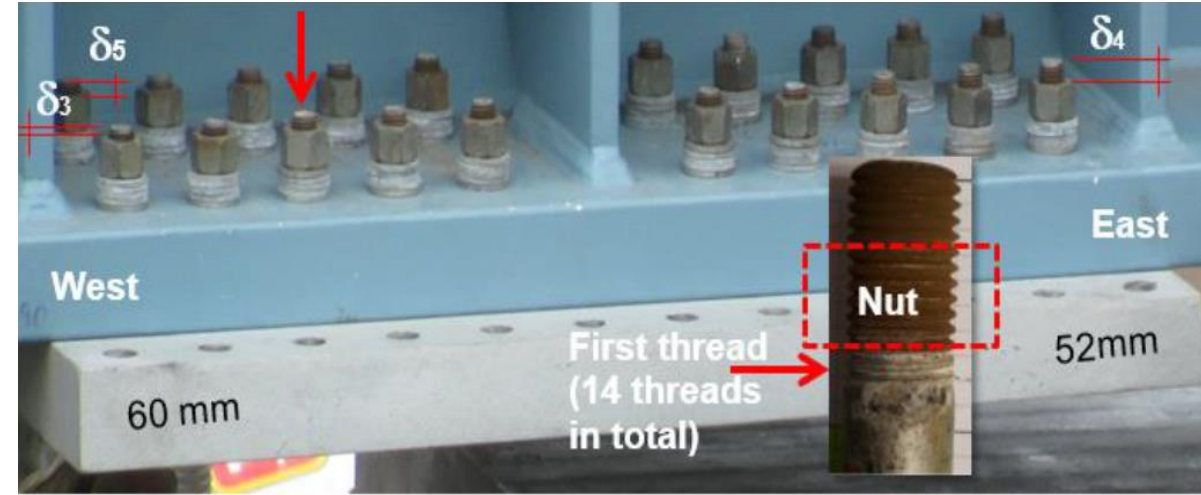
Largo incorrecto de los bulones

Photo of the Flange Connection Bolts During Construction

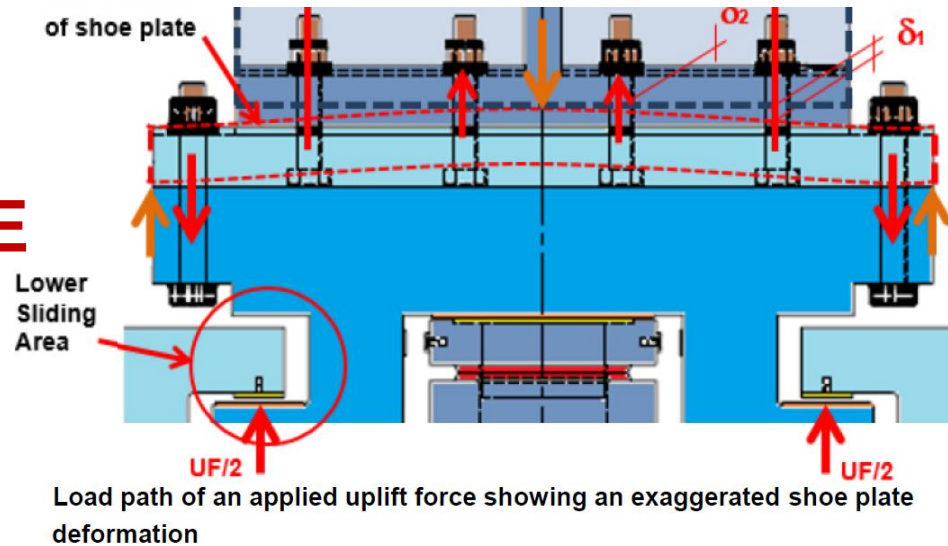
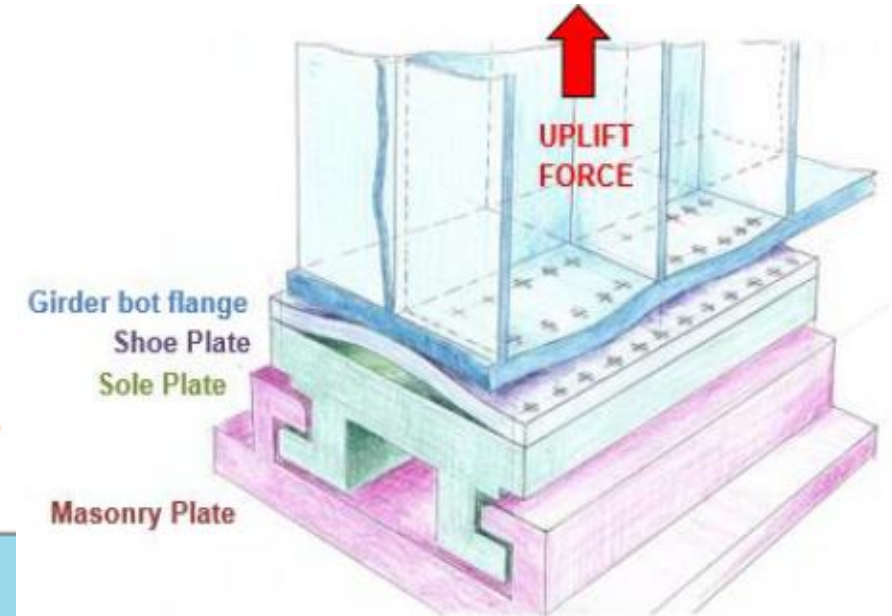
Posición deformada de la placa base  
y el ala inferior de la viga de rigidez.  
Inadecuada rigidez de la placa base  
originó la distribución inadecuada de  
cargas cíclicas de tracción.

The exaggerated deflected shape of the shoe plate and the girder bottom flange when subjected to an uplift load

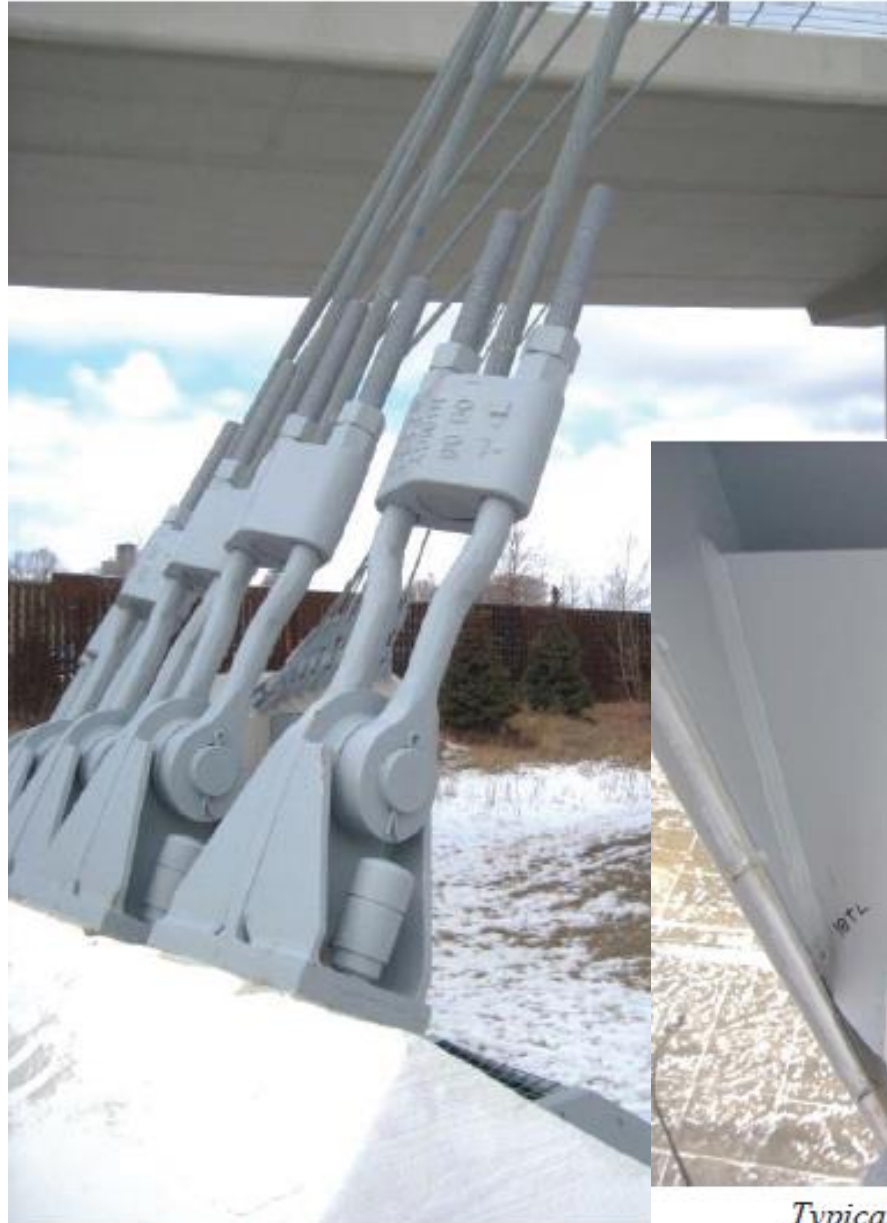
Detalle de anclaje de los  
cables de atirantamiento  
al pilón y anclaje al suelo

*Typical cable earth anchorages.*

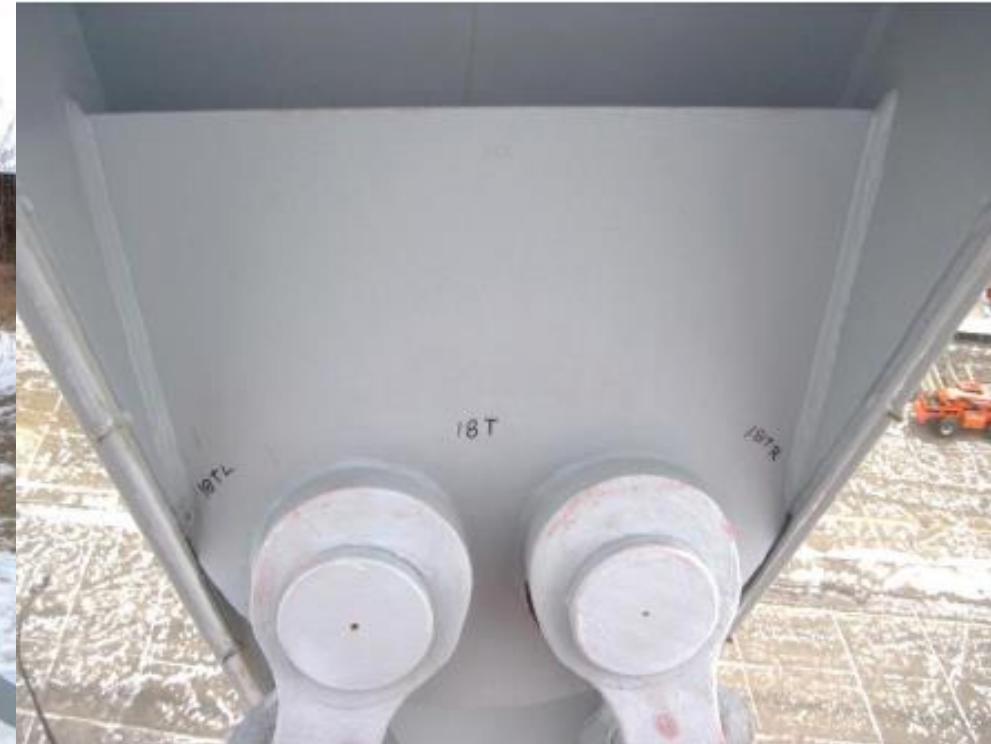
*Typical cable anchorage at the pylon showing the cable diaphragm plate and clevis pin connection.*

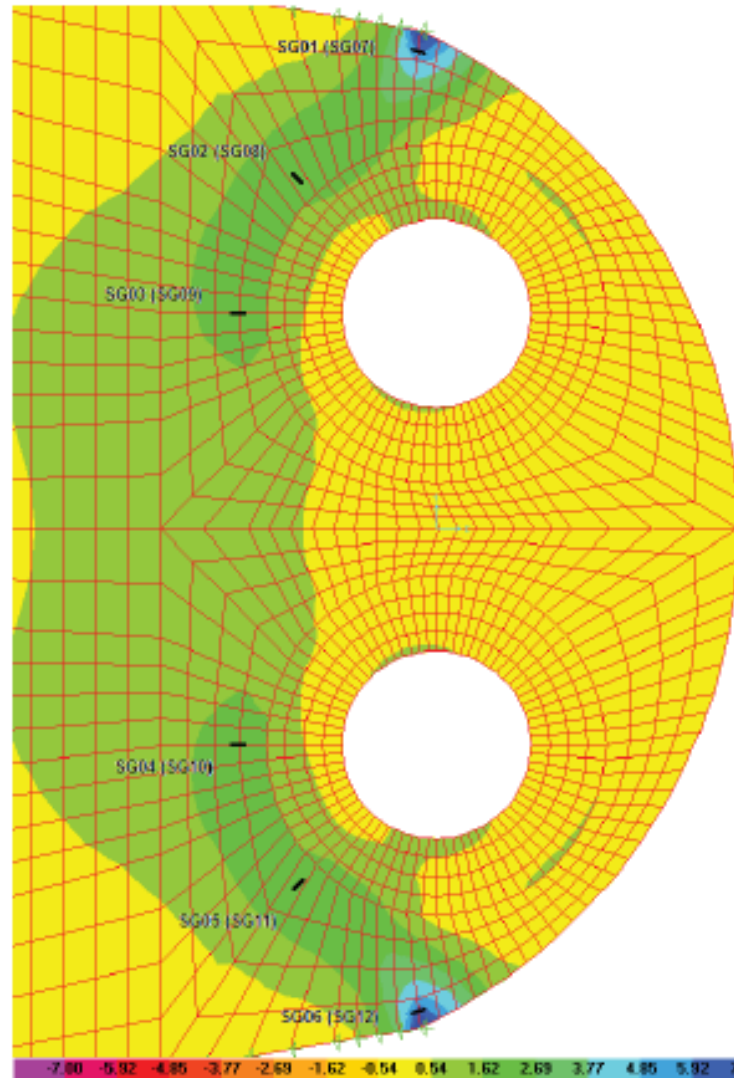
Modelo de elementos finitos donde puede apreciarse la concentración de tensiones al final de la soldadura de filete de unión de la placa con el pilón debido a vibración inducida por la acción del viento y desalineación, lo cual generó la iniciación de la fisura.

*Maximum bending stresses at diaphragm plate surface due to simulated wind-induced vibration.*

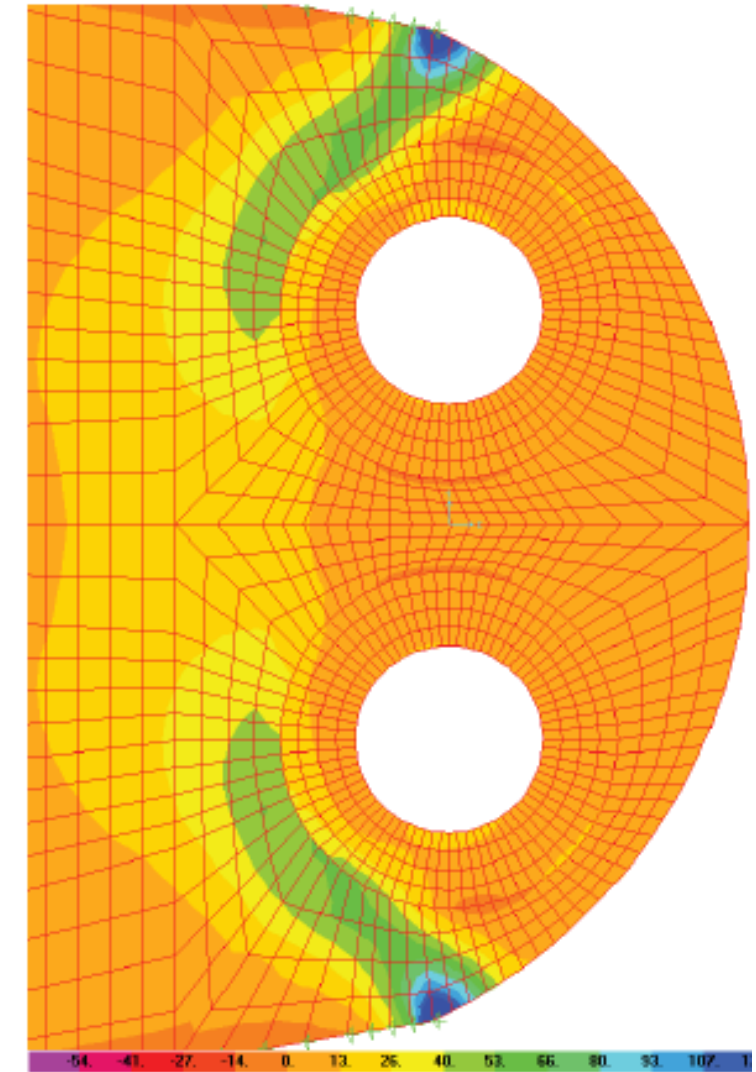
*Bending stresses at diaphragm plate surface due to 4.5° misalignment.*

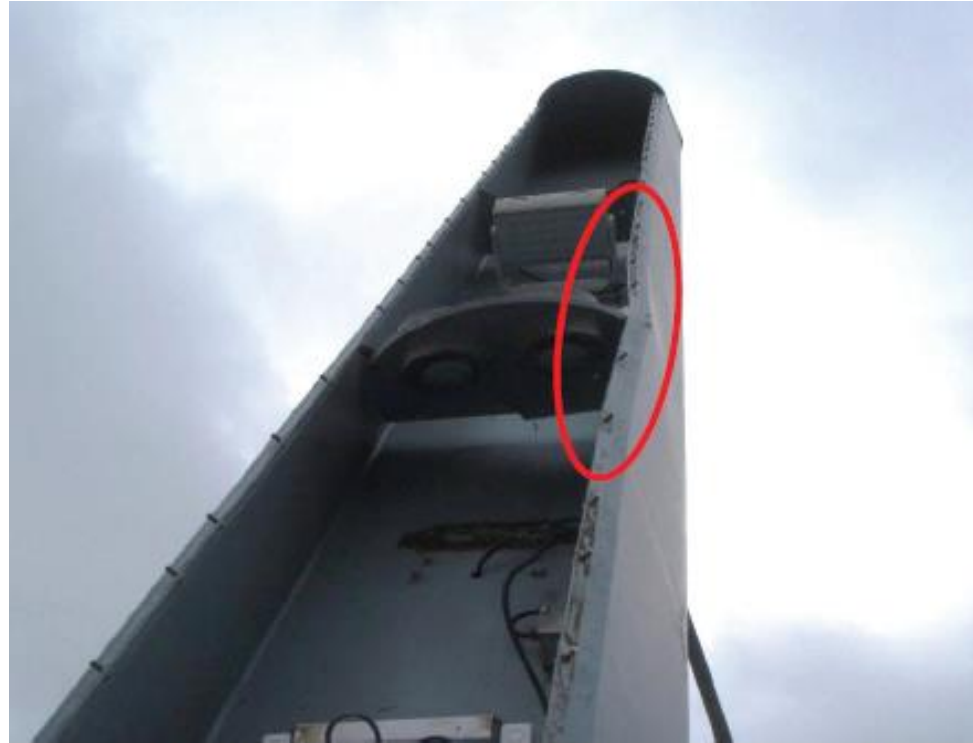
Proceso sistemático de fisuración iniciado en la soldadura de unión entre la placa de anclaje y el ala de la sección del pilón.

*View of the left pylon flange alignment following local plastic rotation of the flange at the attachment elevation for Cable Diaphragm Plate 8.*

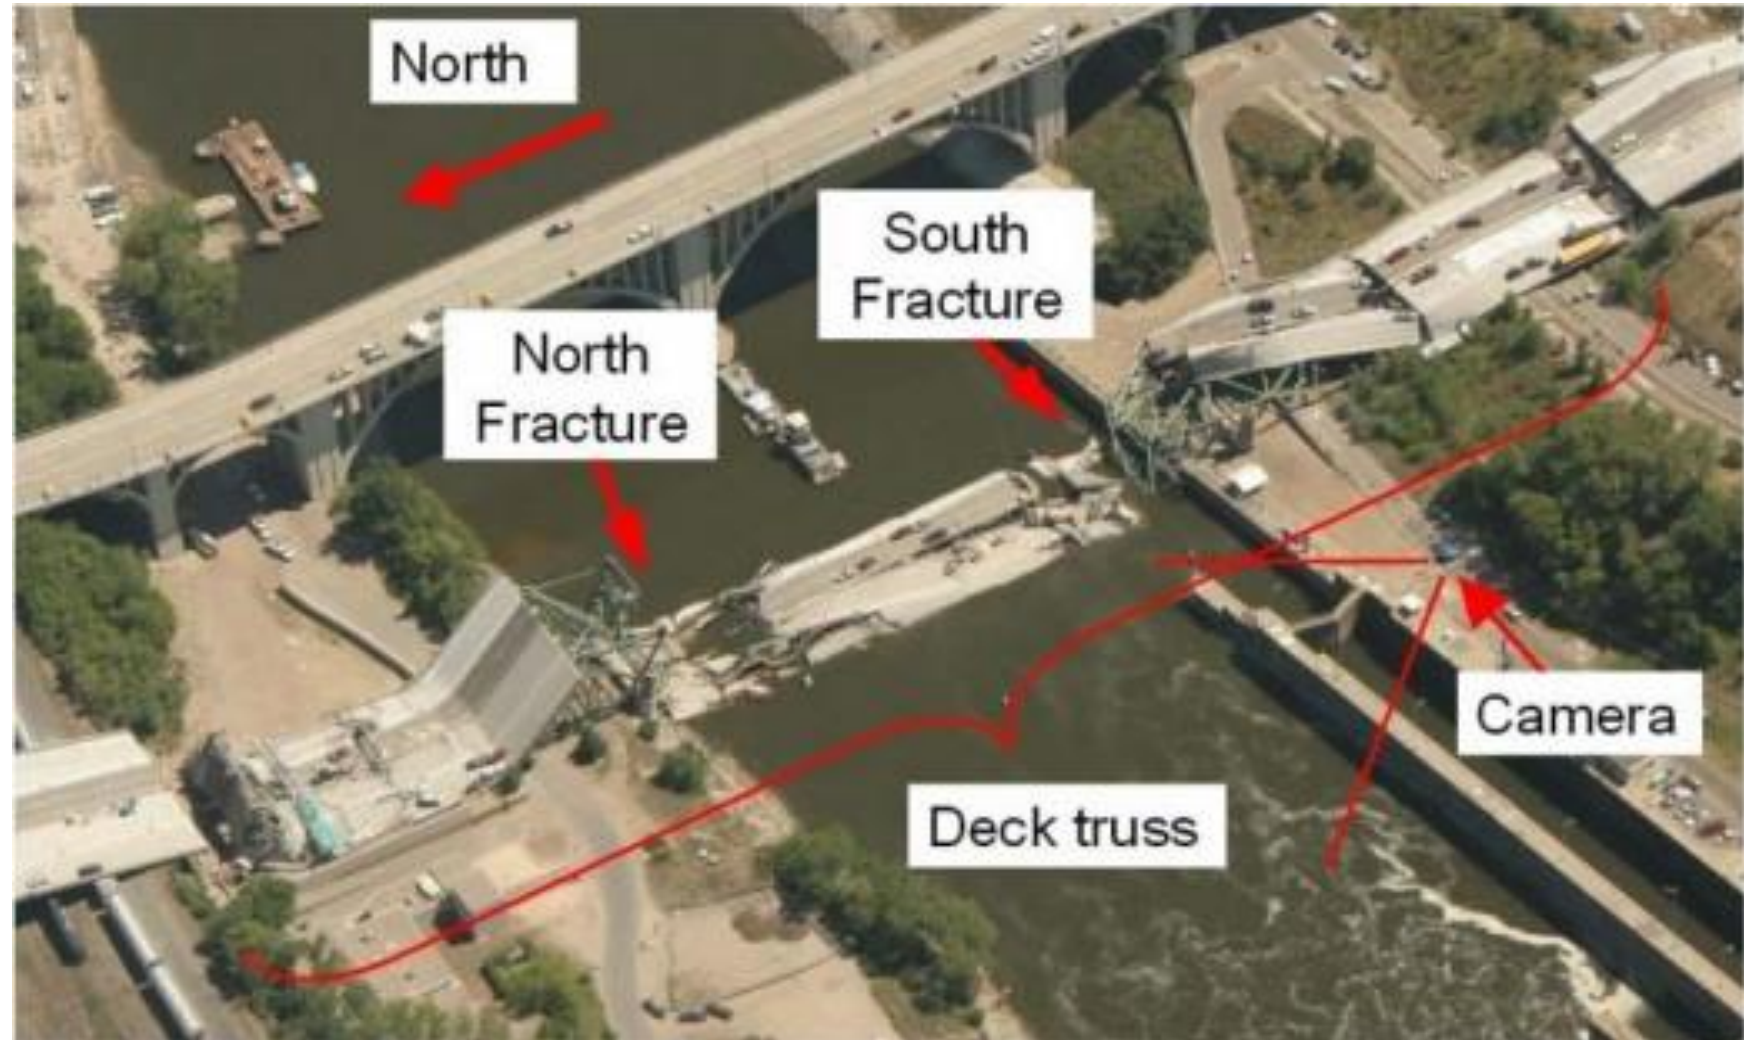
El 1 de Agosto de 2007, el Puente de la vía interestatal I-35W Minneapolis, Minnesota, USA, colapsó en servicio.

Figure 1. The collapsed deck truss portion of the I-35W bridge.

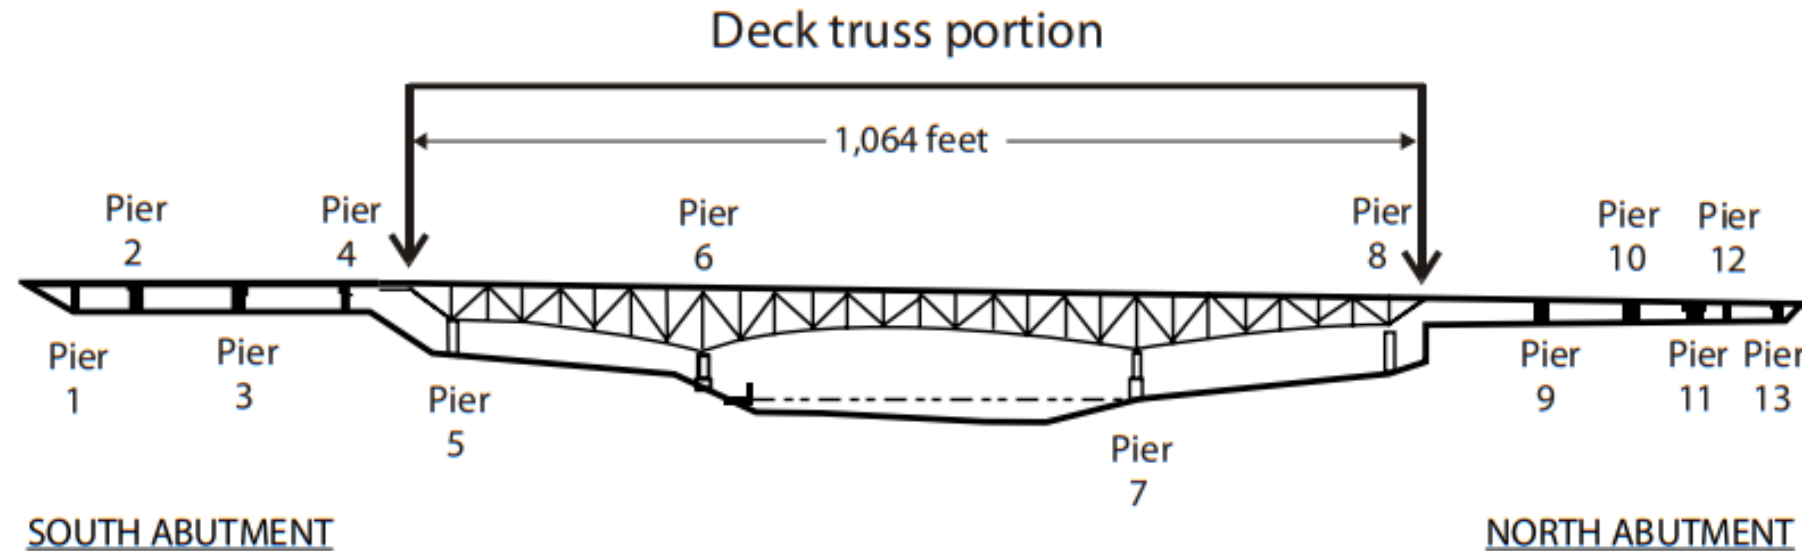
Figure 3. Identifying the L9, L9', U10 and U10' nodes on the west main truss.  
Short yellow lines mark the fractures that separated the west truss.

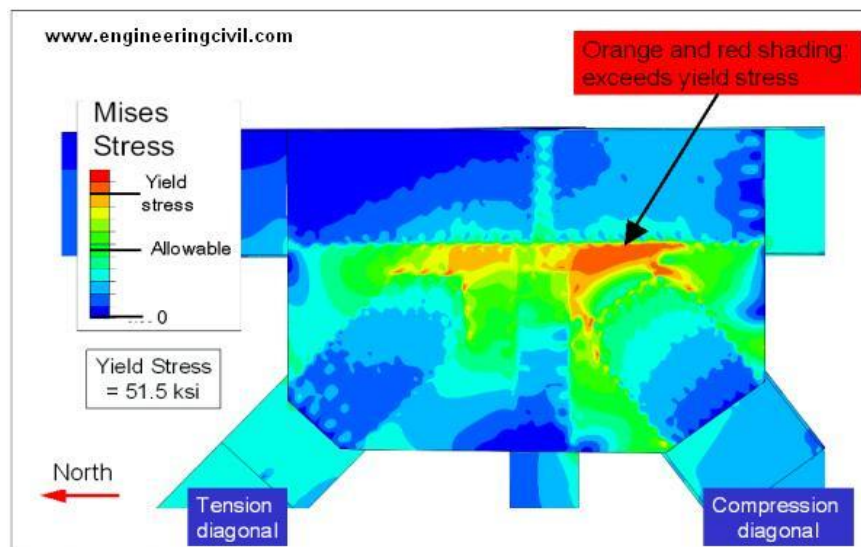
Figure 11. Mises stress contours under the dead load of the original 1967 bridge.

1- Cargas permanentes  
originales.

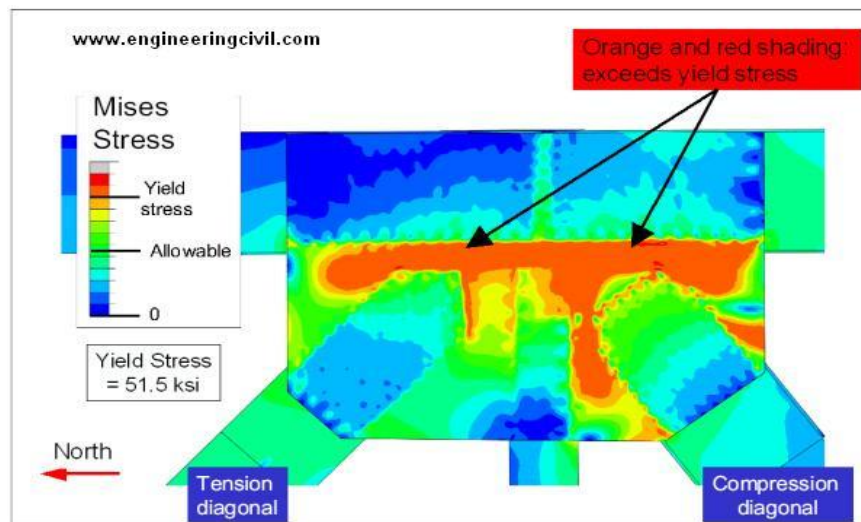
3- Cargas estimadas al  
momento del colapso  
(cargas concentradas por  
tareas de mantenimiento).

Figure 13. Mises stress contours under the estimated loads on the bridge at the time of the collapse.

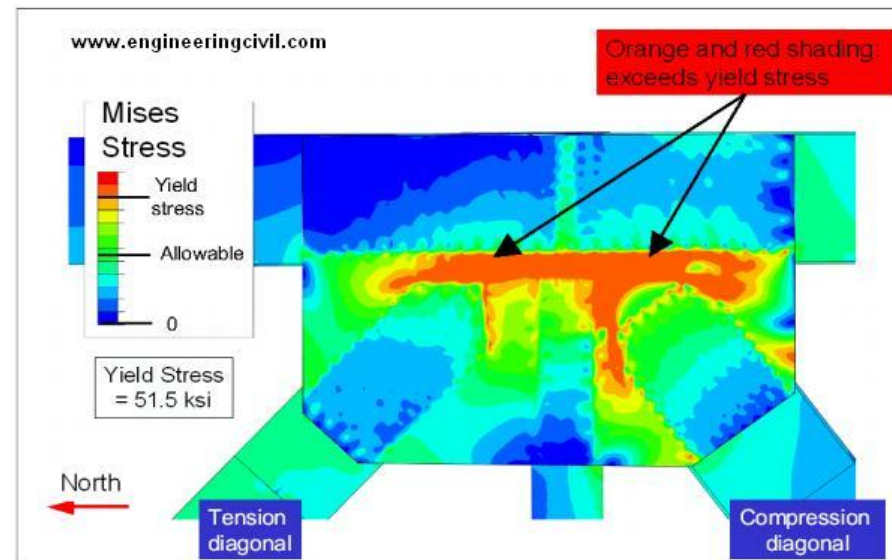
2- Cargas luego de las  
modificaciones de 1977 y  
1998 (repavimentación).

Figure 12. Mises stress contours after the 1977 and 1998 modifications.

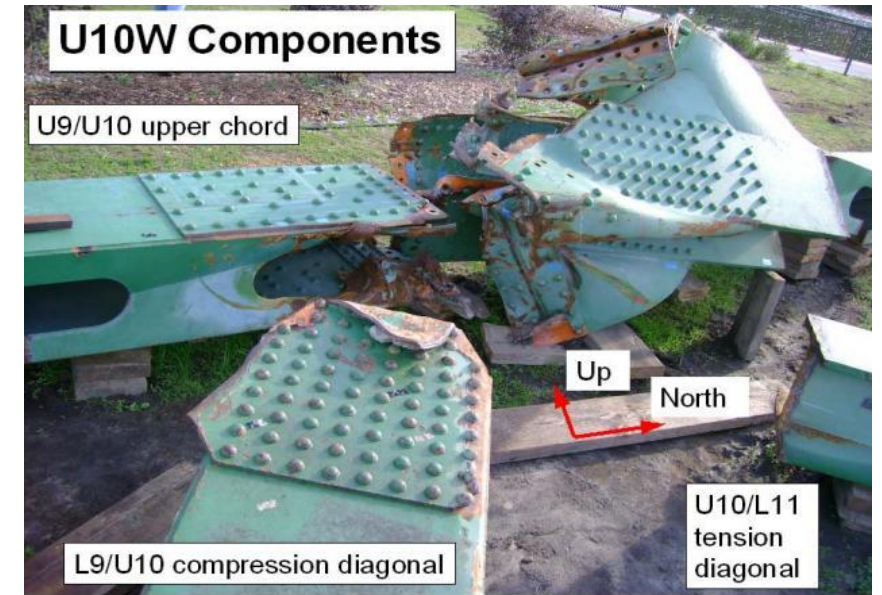
Puede apreciarse en la foto superior izq., la **deformación lateral de la chapa de nudo**, detectada durante una inspección previa al colapso.

Figure 4. Reconstructed U10W components, looking at the east gusset plate.  
www.engineeringcivil.com

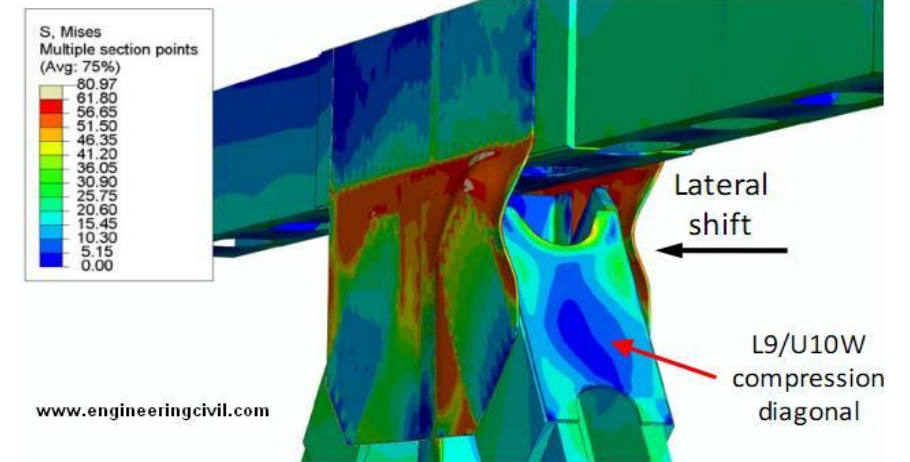
El análisis mediante elementos finitos demuestra, claramente, la deformación lateral de la chapa nodal.

Figure 14. Indicating the lateral shift of the L9/U10W diagonal, with Mises stress contours.

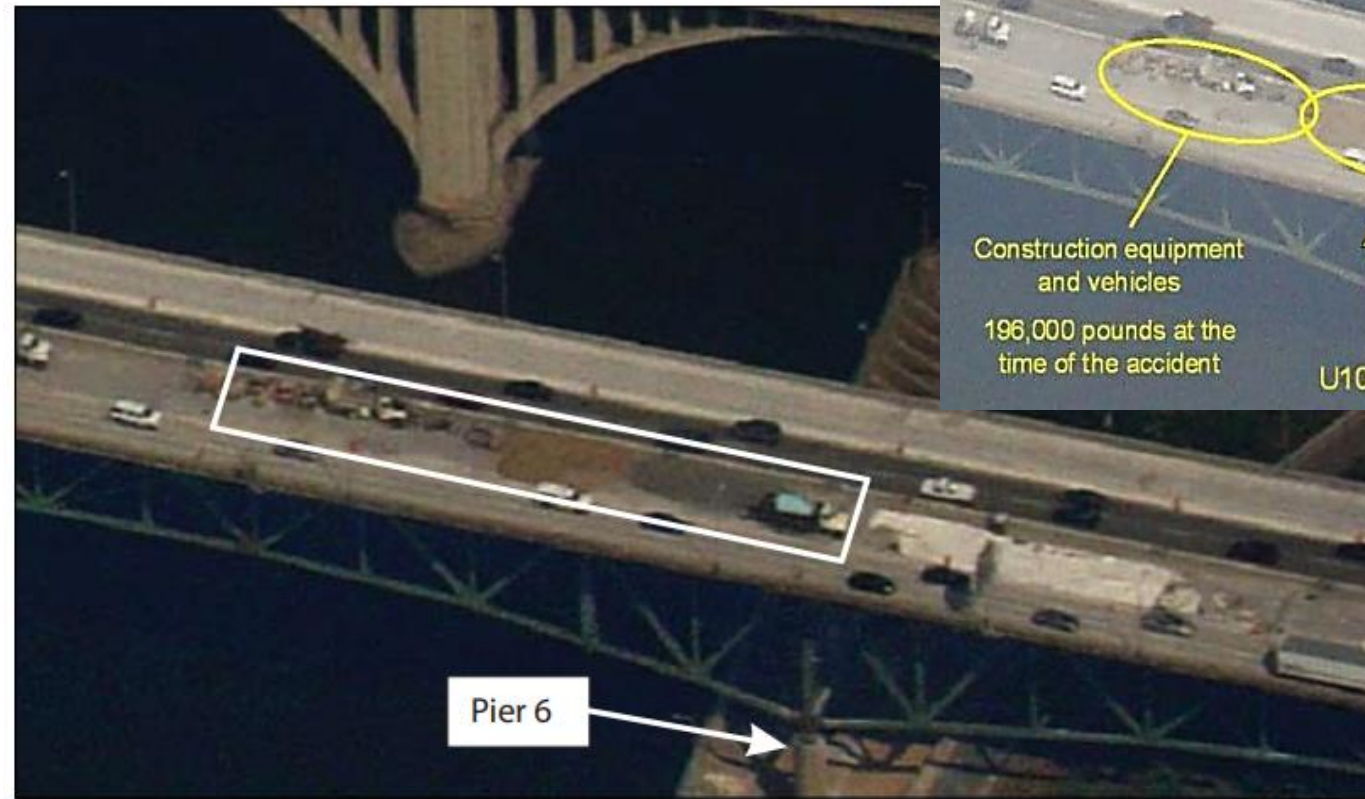
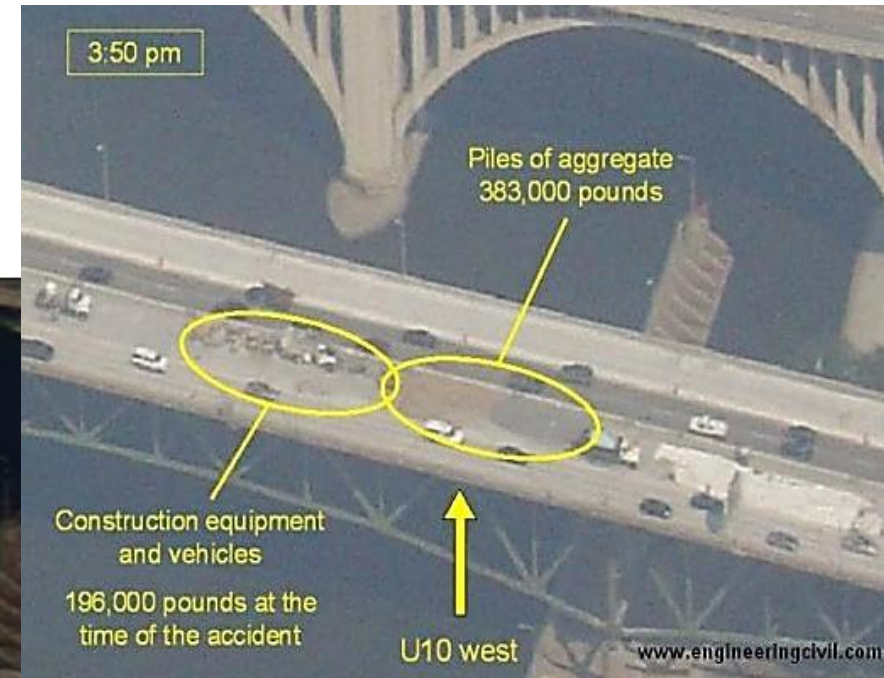
Cargas concentradas  
de equipos y  
agregados por tareas  
de mantenimiento, el  
día del colapso.

**Figure 16.** Construction equipment and aggregates (indicated by white box) stockpiled on southbound lanes of bridge about 2 hours 15 minutes before collapse. (This figure is an enlargement of a section of a photograph taken by a passenger in a commercial airliner departing Minneapolis/ St. Paul International Airport.)

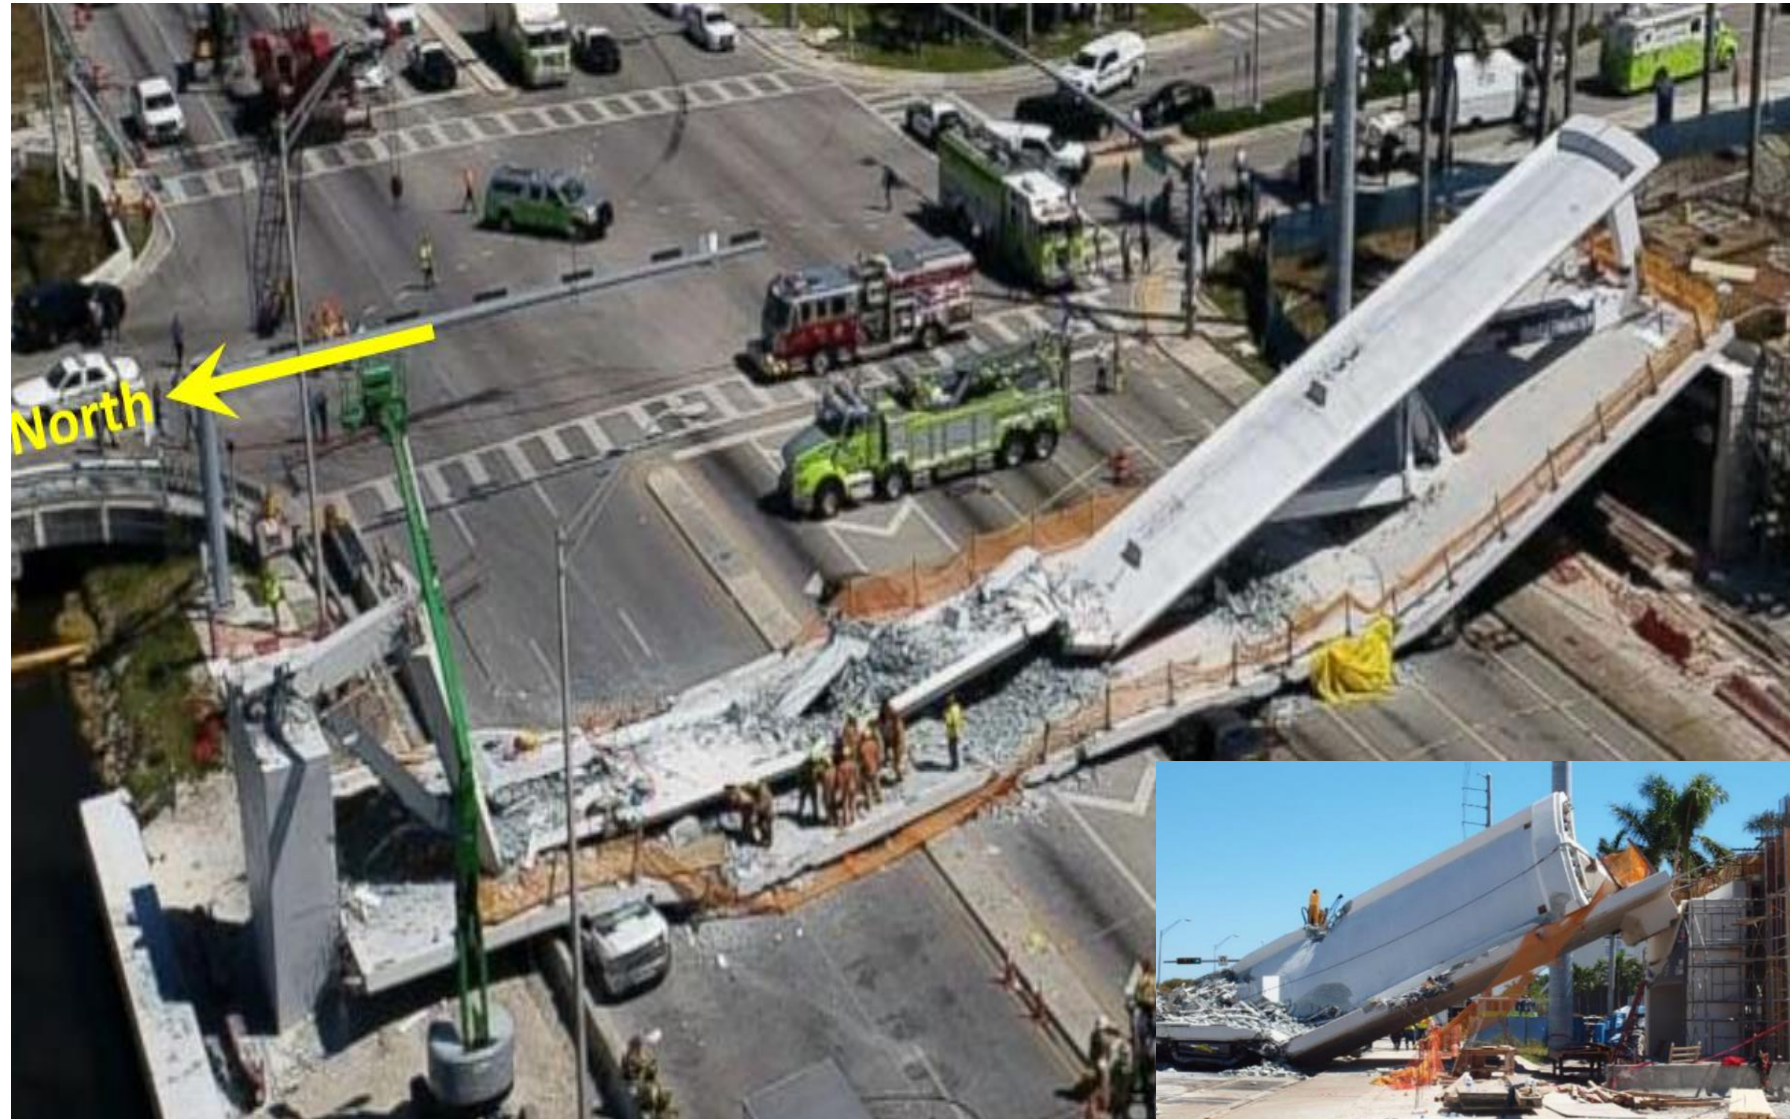
El 15 de marzo de 2018,  
el puente peatonal de la  
Universidad de Florida  
FIU, USA colapsó  
durante trabajos de  
montaje

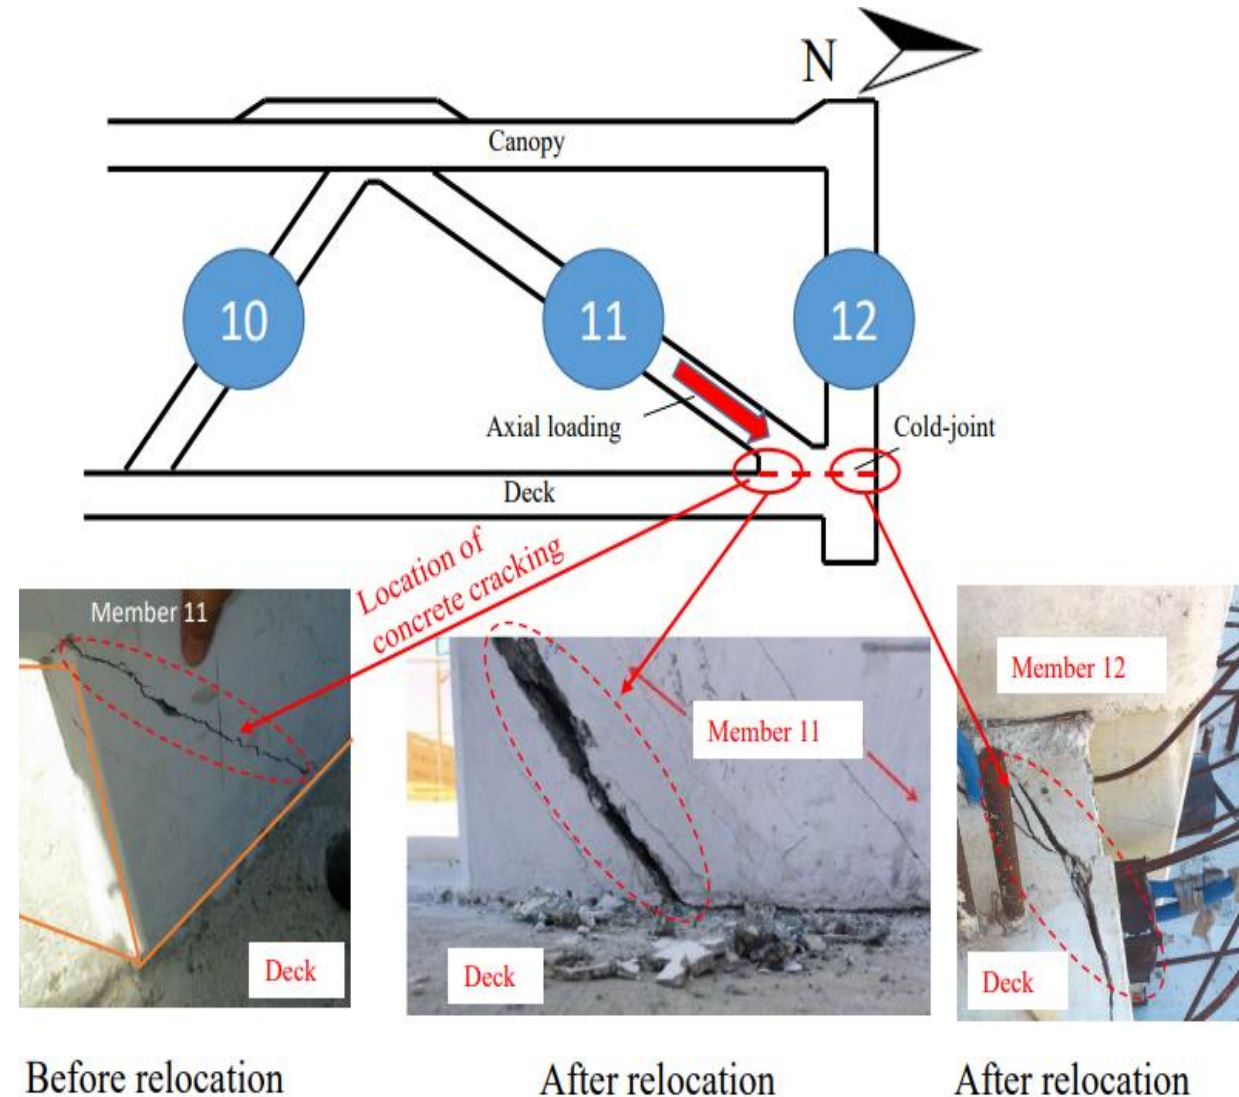
**Estado de fisuración de gran importancia, previo y posterior a la relocalización de la estructura.**

Con el fin de “cerrar” las fisuras detectadas, se decidió **re-tensionar la diagonal 11** incrementando, indeseablemente, la acción horizontal (corte) en el nodo 11/12. El colapso ocurrió durante dichas tareas. **Decisión fatal.**

Truss member 11/12 connection to deck detail from RFC plan Sheet B-61.

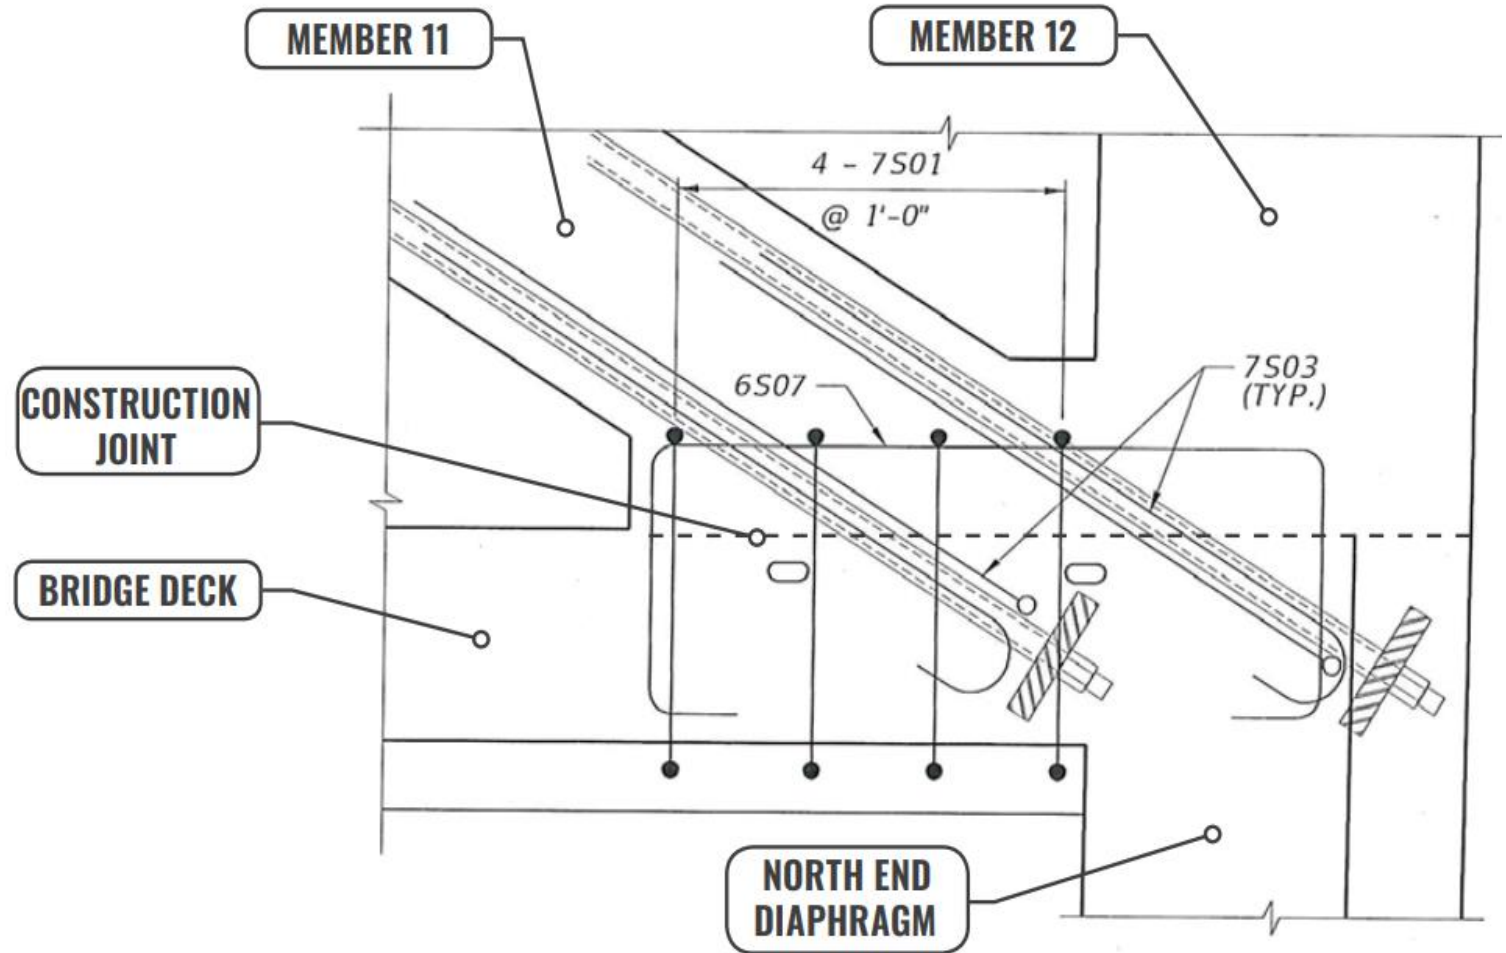
TRUSS MEMBERS 11 & 12  
CONNECTION DETAIL

Armadura de refuerzo de corte en la interface junta fría (junta de construcción),  
**La necesaria rugosidad superficial intencional en las juntas frías no fue indicada en los planos constructivos.**

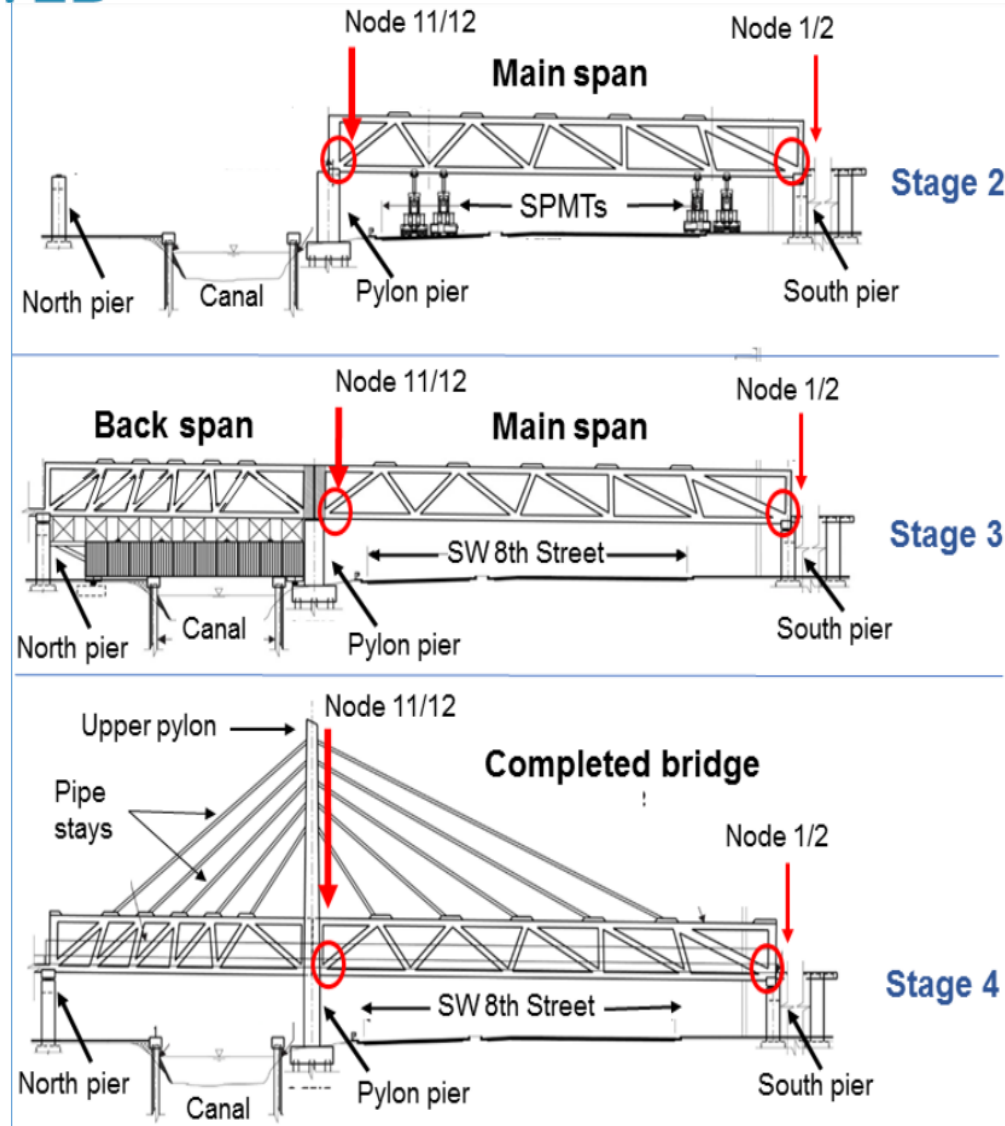
La carga axial sobre la diagonal 11 cambia durante los distintos estados de construcción, entre tracción a compresión.

**Figure 13.** Construction stages 2–4, east view. (Source: FIGG, annotated by NTSB)

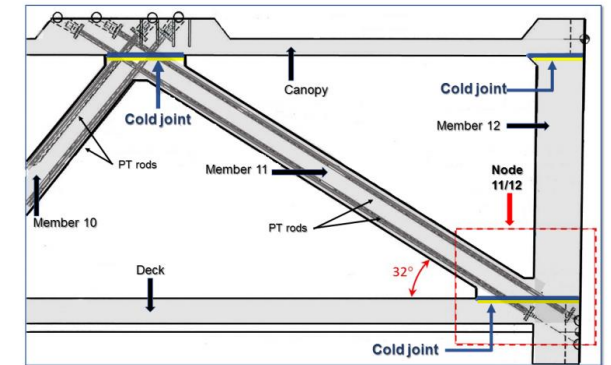
**Figure 14.** Cold joints on pedestrian bridge main span north end, at intersection of members 10, 11, and 12 at canopy and at node 11/12 connection to deck at pylon pier. [Note: View is looking west]
