# CICLO DE SEMINARIOS WEB

## Ingeniería Estructural Forense. Casos de Estudio de colapsos y fallos de puentes.

Ing. Martín Polimeni

# INGENIERÍA ESTRUCTURAL FORENSE

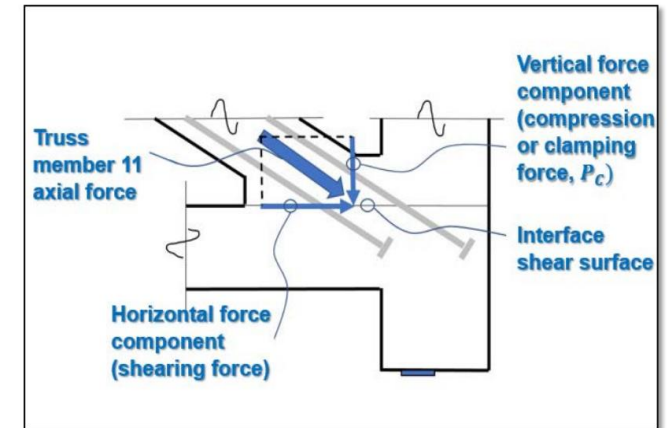
**Figure 29.** Depiction of axial force from truss member 11 on nodal region interface shear surface. (Source: FHWA 2019)

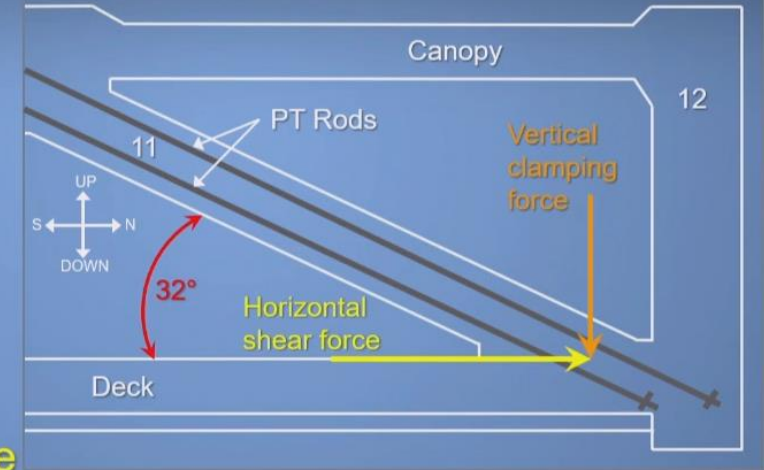
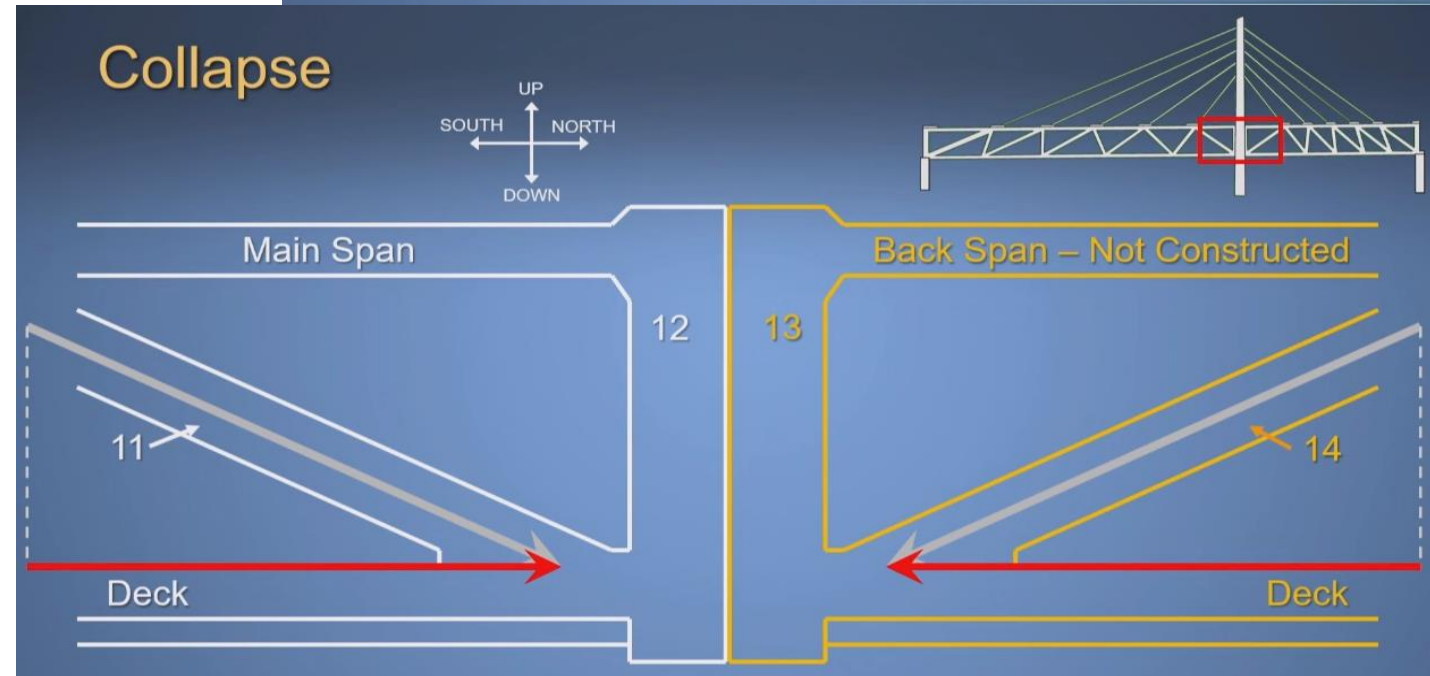
En la etapa de construcción 3 (en la cual ocurrió el colapso) una **importante componente horizontal** generada por el retesado, no puede ser aun **contrarrestada** y generó la falla en la junta fría del nudo 11/12

- Post-tensioning purposes
  - Counteracted tensile forces during move
  - Vertical clamping force (beneficial)
  - Horizontal shearing force (detrimental)
- 32-degree angle of member 11 relative to deck
- **Magnitude of horizontal force 60% larger than vertical force**
